# “12.28”墨西哥大停电事故的分析及其对我国电网运行的启示及建议

文/中国南方电网有限责任公司超高压输电公司贵阳局 孙传文

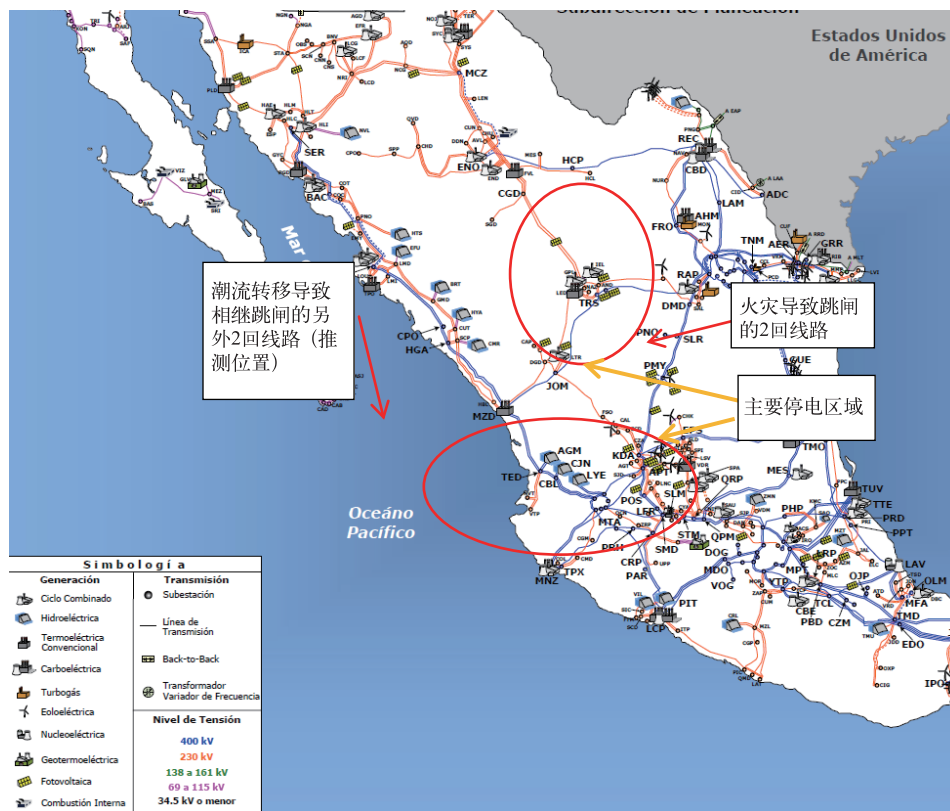
图 事故示意图

2020年12月28日下午，墨西哥东北部塔毛利帕斯州（Tamaulipas）帕迪拉市（Padilla）发生草原火灾，过火面积达到30 hm<sup>2</sup>（1 hm<sup>2</sup>=10<sup>4</sup>m<sup>2</sup>）。在强风的帮助下，火焰燃烧着灌木和草原，将烟气、热空气和灰烬“送往”架空线，导致墨西哥北部电网与中部电网连接的主要断面之间的两回同走廊的400

kV输电线路相继故障跳闸，导致该断面完全断开。同时，两回400 kV线路跳闸后，系统潮流发生大范围转移，导致北部电网与中部电网连接的另外两回线路跳闸。随后，系统发生振荡，频率上升导致光伏、风电相继脱网，并且16座电厂机组因过频保护或高频切机动作跳闸。由于大量机组脱网，系统功率大幅不平衡，导致频率又跌落至58.9 Hz以下，低频减载动作切除负荷8 696 MW（约占当时国家互联系统总负荷的26%），大量负荷切除后系统恢复稳定。

然而，当需要恢复电网时，可再生能源等间歇性能源无法直接恢复，导致电力恢复时间延长。墨西哥电网大量风电场和太阳能发电场都集中在一个地区，没有太多计划考虑到该电网的弹性。事故示意图如下图所示。

根据事故过程，本次大停电事故原因初步推测为墨西哥电网北部和中部通过五回400 kV输电线路联网，火灾导致其中两回的400 kV输电线路相继故障跳闸后，潮流大范围转移，南北断面的另外两回

400 kV输电线路相继跳闸，导致系统出现振荡，频率大幅上升，引发系统功率大幅不平衡，频率又大幅下降导致低频减载切除负荷，引发大面积停电。同时当需要恢复电网时，可再生能源等间歇性能源无法直接恢复，导致电力恢复时间延长。
