# 一起10 kV隔离开关断裂事故分析及对策

文/国网福建省电力有限公司莆田供电公司 林俊超

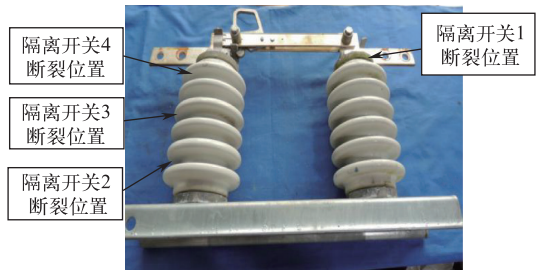
图1 隔离开关断裂位置示意图

对送检隔离开关进行宏观形貌检查,隔离开关出厂编号及断裂位置见表1,断裂位置示意图如图1所示。

由表1可得,本次送检的隔离开关共4个,通过出厂编号可知属于同一批次产品。此外,根据图1中的断裂位置分布可得瓷绝缘子的每一侧、每一伞裙都有发生断裂的可能。

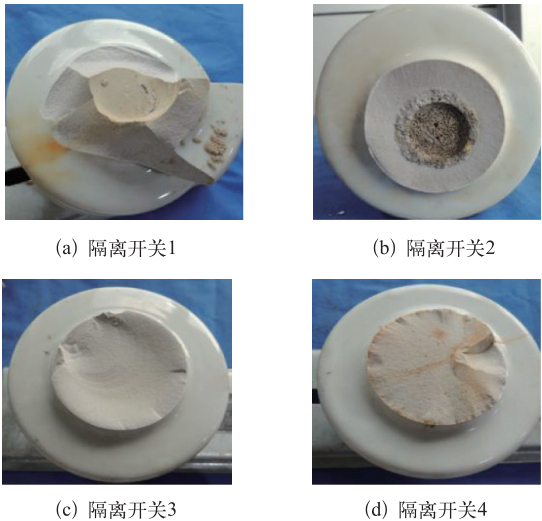
图2 隔离开关断口形貌

图2为4个断裂隔离开关的断口形貌。4个隔离开关断裂位置不一致，有的在动触头侧，有的在静触头侧，有的在水泥与瓷绝缘子交界处，有的在瓷绝缘子中间。对隔离开关的断口进行观察，隔离开关1在水泥与瓷绝缘子结合处断裂，结合处比较平齐；隔离开关2断口齐平，胶装水泥有孔洞存在；隔离开关3断口比较光滑，能够识别出裂纹源，隔离开关断裂是由一侧向另一侧开裂；隔离开关4断口整体齐平，局部存在缺口，且无法识别出裂纹源。

通过对送检的4个隔离开关开展宏观检查与孔隙性试验，发现4个样品的孔隙性试验均不合格，样块断面形状都出现渗透现象，而合格的产品是不允许呈现渗透现象的。由此可以判断，该批次隔离开关的瓷绝缘子胚料在烧结过程中，由于工艺控制不佳，烧结温度或保温时间与胚料成分未达到最佳匹配，导致瓷绝缘子致密度不够，强度不足，瓷绝缘子内部产生不合格因素。当瓷绝缘子在长期的运行过程中，由于强度不够，瓷绝缘子内部逐渐萌生裂纹，最终发生断裂。

- 1) 设备采购时，应加强管控，落实抽检环节。采取随机抽取方式，对产品进行各项电气及物理性试验，特别是瓷绝缘子的孔隙性试验，确保采购产品合格。
- 2) 供应商应严格控制瓷绝缘子的烧结工艺，保障每批次瓷绝缘子都能达到最佳烧结状态。
- 3) 运维单位应加强隔离开关投运前的质量监督工作，保证隔离开关各项参数符合要求。EA
