# 高压电动机磁性槽楔整治措施的应用

文/中国石油四川石化有限责任公司 敬 果

炼化生产装置数起6 kV高压电动机出现定子绕组槽楔脱落事故，排查后发现多数采用磁性槽楔的高压电动机存在类似问题，进行故障原因分析后，结合现场实际生产运行情况，制订了隐患全面排查整治计划。同时进一步提出预防措施并持续加强关注度，以保障设备的正常运行。

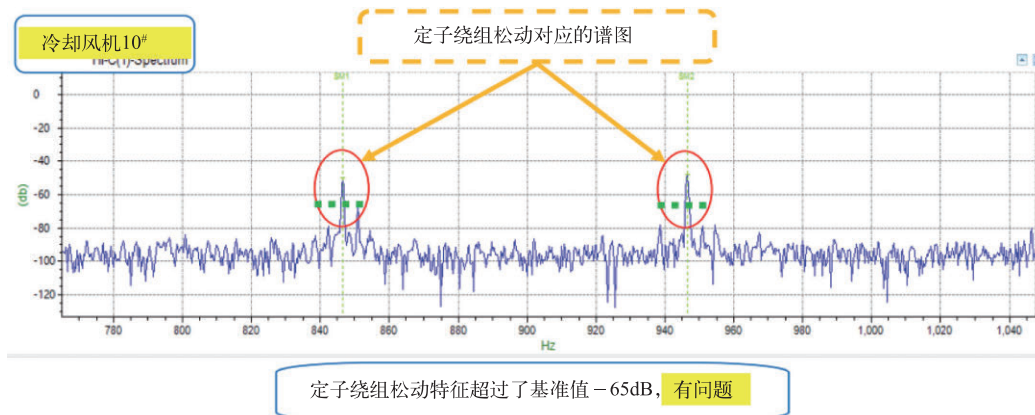
1) 4台电动机均出现定子绕组松动问题的特征，对应的问题频点及信号强度见表1，四台冷却

风机的信号强度相似，超过了故障判定的基准值-65 dB，推测可能与该批次的电动机制造工艺有关。电动机在定子绕组松动情况下长期运行，导致绕组碰摩、并绕断线和绝缘损坏等问题。冷却风机的不平衡问题的特征频点如图1所示。

图1 冷却风机的定子绕组松动问题的频谱图（以10<sup>#</sup>冷却风机为例）

结合本次检测的第一循环水场4台高压电动机,以及之后陆续检测的重催、芳烃、乙烯、低密和乙二醇等装置23台高压电动机,说明电动机内部出现了定子绕组松动、不平衡和负载振荡等问题,很可能与磁性槽楔有关,为避免影响设备的正常运行,需尽快更换电动机磁性槽楔。

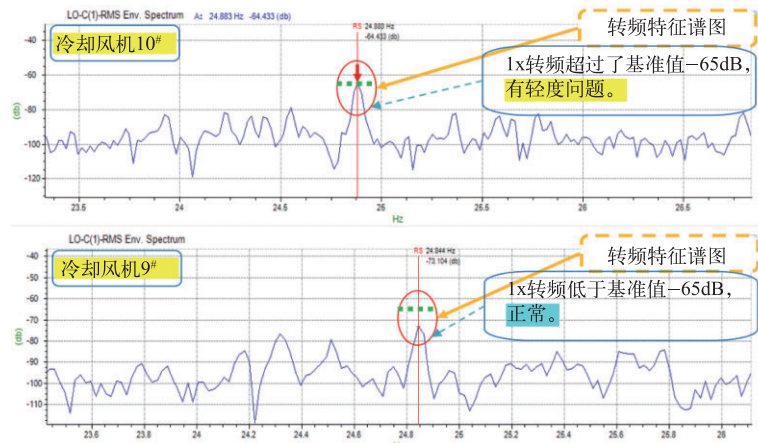
2) 10<sup>#</sup>冷却风机出现了较明显的转频特征，另外3台冷却风机可观测到一定的转频特征，对应的问题频点及信号强度见表2，其中10<sup>#</sup>冷却风机的1x转频超过了故障判定的基准值-65 dB，推测存在不平衡问题，其他3台冷却风机的转频特征均低于故障判定的基准值-65 dB，目前处于正常运行状态。设备长期在不平衡下运行易导致轴承损伤、轴承跑套等问题。冷却风机的不平衡问题的频谱图如图2所示。

图2 冷却风机的不平衡问题的频谱图（以9<sup>#</sup>、10<sup>#</sup>冷却风机为例）

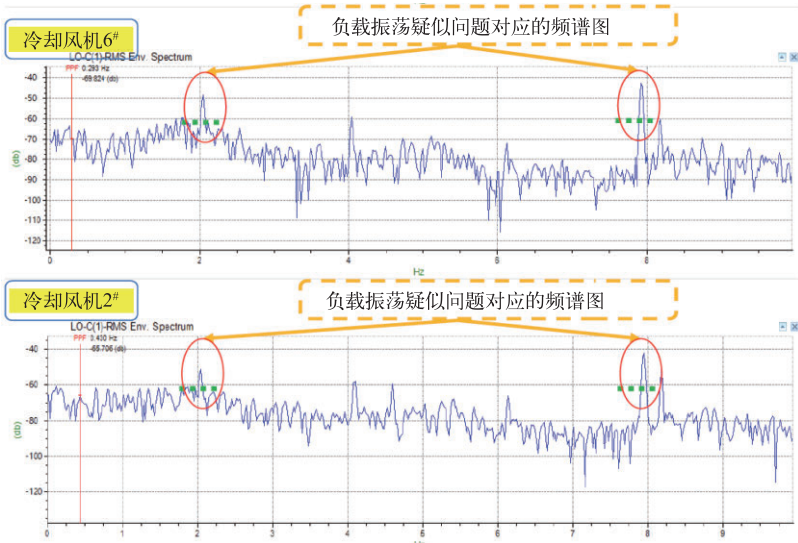
3) 4台冷却风机均出现了负载振荡疑似问题的特征，对应的问题频点及信号强度见表3，在2.051 Hz/7.930 Hz的特征频点相似、负载相同，推测该特征可能与管路工艺导致的流量或压力脉动、皮带或减速机的负载特征有关。电动机长期处于负载振荡状态，导致转子碰摩、绝缘劣化、偏心和轴承损坏等问题。负载振荡疑似问题对应的频谱如图3所示。

图3 负载振荡疑似问题对应的频谱图（以2<sup>#</sup>、6<sup>#</sup>冷却风机为例）
