# 企业电网小电流接地系统故障的研究与分析

文/中国石油集团电能有限公司供电公司 胡瀚

针对配电网系统发生异地两点接地故障选线进行分析，总结出适合配电网的接地选线方法，缩短接地选线时间，提高配电网的供电可靠性。

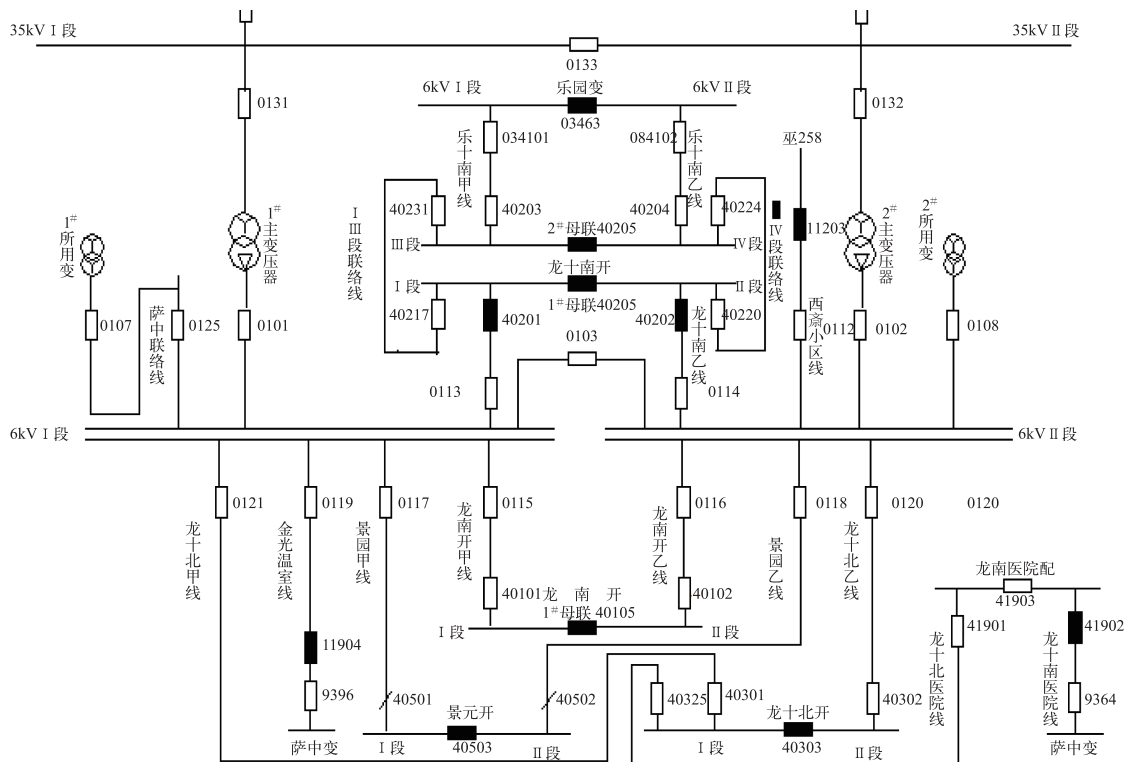
图1 某35 kV变电所主接线图

2010年8月，某35 kV变电站6 kV I段母线A相金属性接地。原因是6 kV龙南开甲线0115电缆被施工挖断，龙南医院配6 kV II段母线所带二部1#变电电缆本体故障。此次选线用时12 h。

龙南变电站1#、2#主变压器运行，6 kV I、II段母线并列运行，龙南开、龙十北开、龙十南开和景园开6 kV母联开关热备用，龙南医院配6 kV龙十北医院线41901运行，龙南医院线41902热备用，如图1所示。

1) 变电所值班人员检查所内设备无异常。拉开龙南变6 kV母联0103开关，确定为6 kV I段母线接地。拉合6 kV I段母线所有配电线开关，选择接地线路。对6 kV I段母线5条配电线进行依次拉合，4座开闭所进行倒负荷操作，未能选出接地线路。拉开6 kV龙南开甲线0115开关后，0115接地故障已被隔离，但6 kV龙十北甲线0121开关运行，6 kV I段母线A相接地现象依然存在。

2) 龙南变电站合上6 kV母联0103开关，拉开1#主变压器01开关后，接地现象依然存在，将1#主变压器恢复运行。合上6 kV龙南开甲线0115开关，拉开6 kV龙十北甲线0121开关后，0121接地故障已被隔离，但0115开关运行，6 kV I段母线A相接地现象依然存在。所以对龙南变电站6 kV I段母线上的5条配电线进行一轮拉合，无法选出接地线路。怀疑接地故障可能在6 kV I段母线上，龙南变电站合上6 kV母联0103开关，拉开1#主变压器01开关后，接地现象依然存在。

3) 龙南变电站拉开6 kV I段母线上所有配电线开关, 接地现象消失。依次对配电线开关进行合闸操作, 当合上6 kV龙南开甲线0115开关后, 出现接地现象, 确定为0115接地。合上6 kV龙十北甲线0121开关后, 再一次出现接地现象, 确定为0121接地。

4) 龙十北开合上6 kV母联40303开关, 龙南变电站6 kV I、II段母线出现接地现象。说明接地点在龙十北开6 kV I段母线进出线上, 对进出线进行拉合选线, 拉开6 kV龙十北医院线40325开关后, 龙南变电站接地现象消失。

5) 龙南医院配负荷转至萨中变电站, 因龙南医院配6 kV II段母线所带二部1<sup>#</sup>变电站电缆故障, 所以龙南医院配拉开6 kV龙十北医院线41901开关, 合上6 kV龙南医院线41902开关后, 萨中变电站6 kV母线出现A相金属性接地现象。

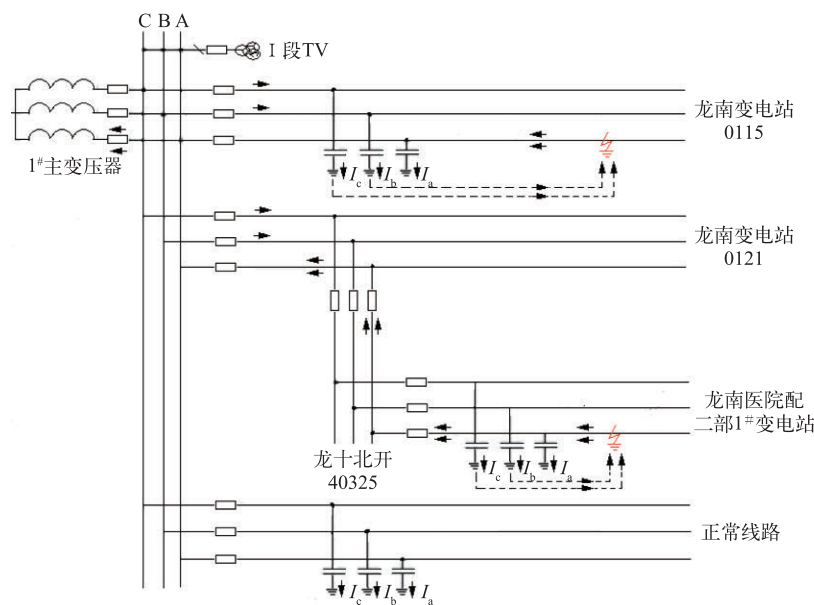
图2 接地故障对地电容电流分析示意图

2) 龙南医院配6 kV II段母线所带二部1<sup>#</sup>变电站A相接地时, 对地电容电流为零, B、C两相对地电容电流通过A相接地点通过二部1<sup>#</sup>变电站A相、龙南医院配6 kV I段母线A相、6 kV龙十北医院线40325A相、龙十北开6 kV I段母线A相、6 kV龙十北甲线0121A相、龙南变电站6 kV I段母线A相。流向龙南变电站1<sup>#</sup>主变压器, 通过1<sup>#</sup>主变压器的B、C两相, 龙南变电站6 kV I段母线B、C两相。6 kV龙十北甲线0121B、C两相, 龙十北开6 kV I段母线B、C两相, 6 kV龙十北医院线40325 B、C两相, 龙南医院配6 kV II段母线B、C两相, 二部1<sup>#</sup>变电站B、C两相流出。所以故障点的对地电容电流实际上为另外两相的对地电容电流, 如图2所示。

3) 当6 kV龙南开甲线0115、6 kV龙十北甲线0121同时发生A相接地时, 流过接地点的对地电容电流只与本线路另外两相的对地电容电流有关, 与其他线路无关。此时可以把6 kV龙南开甲线0115、6 kV龙十北甲线0121看作并联的一条线路发生A相接地。

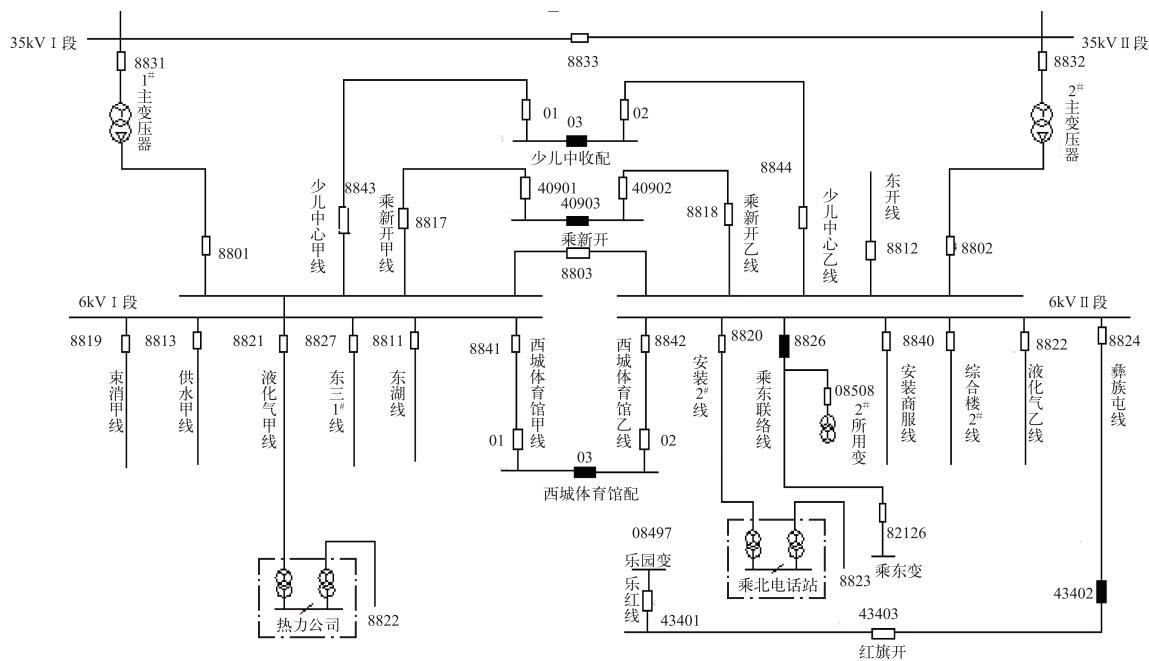
图3 某35 kV变电所主接线图

2016年5月31日，某35 kV变电站6 kV I、II段母线A相金属性接地，同时6 kV综合楼2#线8846相间电流I段保护动作、开关跳闸。原因是8846距东湖106号配电间132 m处电缆本体故障、6 kV安装商服线8840 1#开关箱所带某超市电缆本体故障。

该变电站1#、2#主变压器运行，6 kV I、II段母线并列运行。乘风变6 kV I段母线带东湖开、乘新

开、红旗开、儿少中心配和西城体育馆配，如图3所示。

此变电站为无人值守，小电流接地选线装置显示正确，此次选线用时1 h。

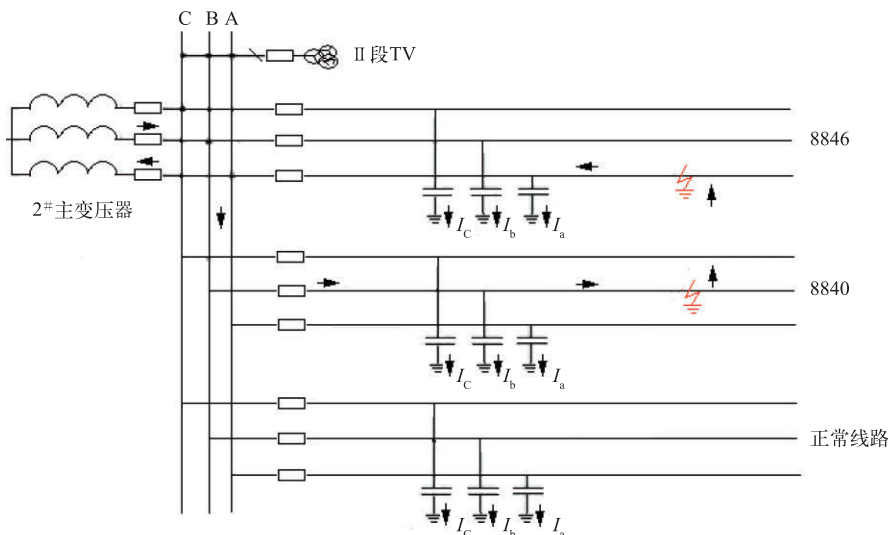
图4 接地故障对地电容电流分析示意图

1) 当乘风变6 kV II段母线所带6 kV综合楼2#线8846发生A相接地，同时6 kV安装商服线8840发生B相接地时，此时8846、8840的三相对地电容电流相对于故障电流来说可以忽略不计。流过8846、

8840的故障电流既包括8846的A相故障电流，也包括8840的B相故障电流，对于6 kV综合楼2<sup>#</sup>线8846、安装商服线8840，两条线路均同时流过A、

B两相故障电流，在小电流接地系统中发生相间短路故障，保护动作开关跳闸，如图4所示。

2) 6 kV综合楼2<sup>#</sup>线8846与6 kV安装商服线8840，两条线路继电保护整定的相间电流I段动作时限一样，均为0 s，但从表1来看，两条线路整定的电流值大小不同，8846为35 A，8840为42 A。8846小于8840，所以8846的保护先动作，将开关跳闸，此时系统内8846的接地点已隔离，只有8840的接地点依然存在，而小电流系统中单相接地保护是不动作的，所以8840的保护返回。
