# 立式凝结水泵电动机振动故障的诊断与处理

文/中油电能热电一公司 高利军

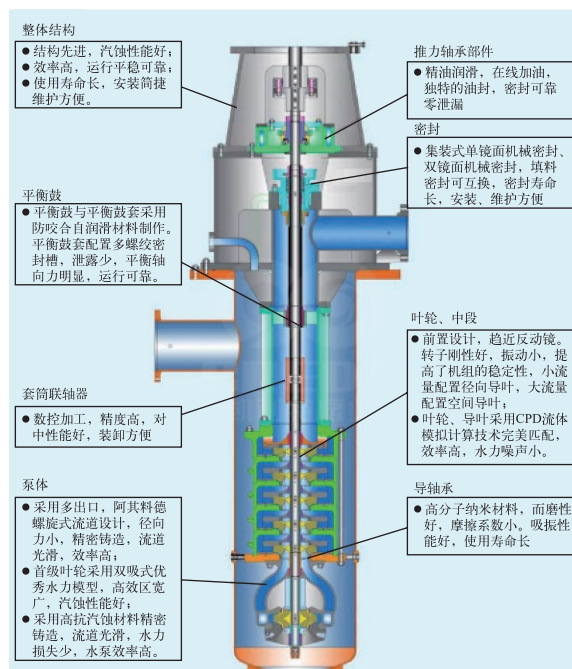
图1 立式凝结水泵结构图

运行。研究发现，在振动分量中，工频占绝大部分，如图1所示。

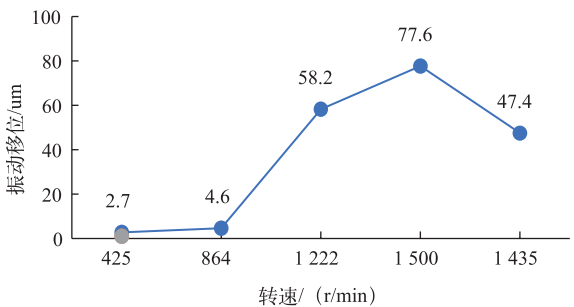
图3 自由端振动

维修人员更换电动机转子后,在试验台上再次进行降压起动试验。试验持续2 h,电动机各轴承振幅不超过 $20/\mu\text{m}$ 。在凝水泵单次试验中,电动机自由端幅值为 $20/\mu\text{m}$ ,但呈阶梯式上升。测量断电振动情况,电动机转速由1 500 r/min降低至1 435 r/min,跌幅在4.3%左右,但振动值由 $46/\mu\text{m}$ 跌落至 $4/\mu\text{m}$ ,跌幅为91.30%。具体如图3、图4所示。

且电动机轴承温度升高。经维修人员验看后，否认润滑原因，认为轴负载异常或支承轴功率超负荷，电动机瞬时功率后，振动幅值迅速下降，异常振动与电动机磁力有密切的关系，分析中心称其根本原因是电动机磁场异常。

维修人员现场拆开电动机，执行转子铁心试验，发现定子铁心超标11 mm。在端盖内上轴承，垫片5 mm，可促使转子向下位移5 mm，促使转子和定子的铁心轴保持对称一致。在试验台试运行2 h后，测试后发现：电动机两端轴承振幅低于7/μm，上轴承温度在31 ℃左右。在泵座上单独测试电动机2 h，电动机两端轴承振幅均低于28/μm，振动状态良好。检查电动机和凝水泵副轮，测试重负荷，电动机轴承两端振幅在30/μm以下，自由端轴承温度在34 ℃，无异常。
