# STATCOM装置水冷控制器故障分析

对一起水冷控制器故障引发STATCOM装置闭锁跳闸的事件进行原因分析，通过一二次设备的检查情况，发现该STATCOM装置水冷控制器未按完全双重化冗余进行配置，背板通信故障将直接导致系统故障跳闸，提出了STATCOM装置水冷控制系统改造方案及运维建议。

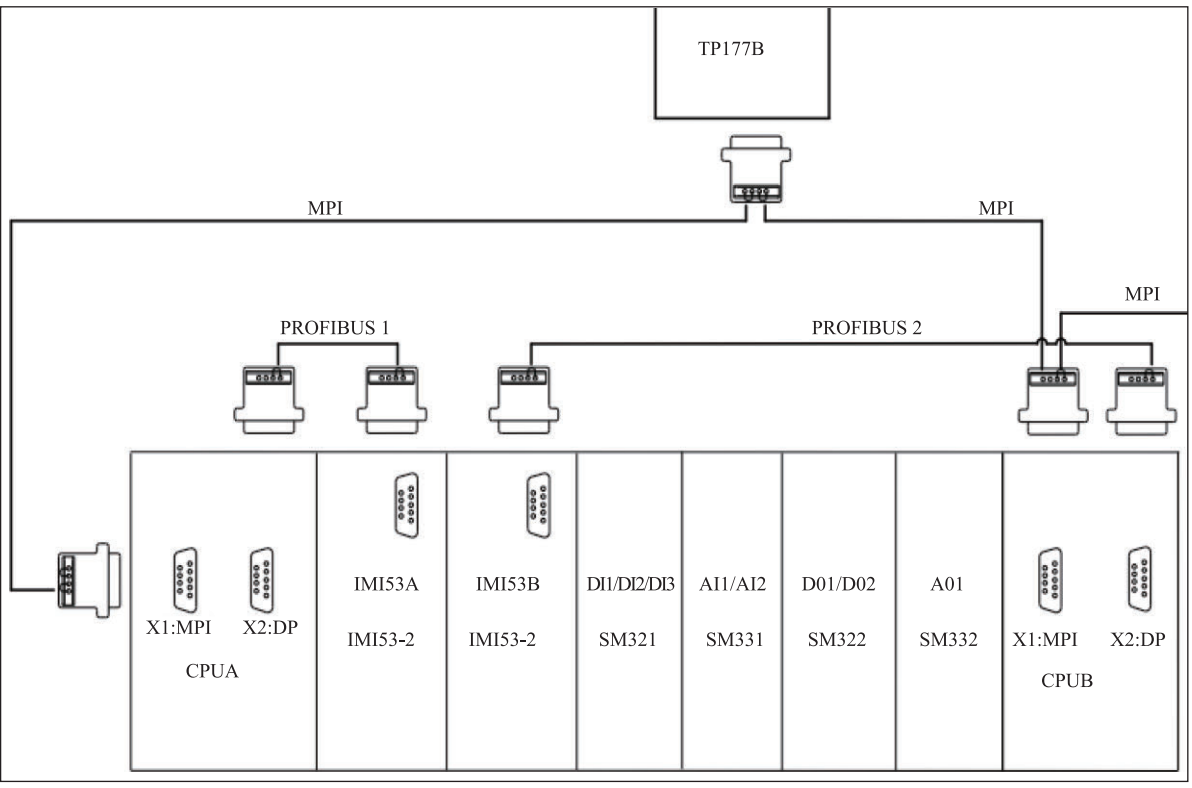
图4 水冷控制系统连接图

该站STATCOM装置水冷控制系统采用PLC-300冗余CPU的模式，对于CPU做了冗余配置，提高了系统的可靠性，但对于输入输出的通信模块没

有再做冗余，当模块出现故障时，输入输出信号控制失效，同样引起设备停机，发出跳闸信号，如图4所示。

控制系统的冗余IM153接口模块通过背板通信接连，并与 I/O 模块的背板进行连接，由于背板通信模块采用串联式连接，为单一配置。一旦背板通信模块出现故障，则将导致双 IM153 模块与 I/O 模块的通信中断，从而导致双CPU停机。此时，水冷

系统无法正常运行，STATCOM发出跳闸命令跳开382开关。

- 1) 将故障通信背板及CPU A模块进行返厂分析，排查CPU模块存在的设备安全隐患，对背板故障原因进行分析，防止同类跳闸事件发生。
- 2) 提前购置相关备品备件，结合STATCOM年度定检评估水冷控制器CPU及通信模块，必要时更换。
- 3) 考虑该站水冷控制系统已运行10年之久，设备进入老化期和故障频发期，存在安全隐患，为保证设备的稳定运行，须立项对水冷系统进行双重化冗余改造，避免因控制系统单一元件故障导致系统故障停机。EA
