# 卡萨利氨合成塔废热锅炉故障处理

**废热锅炉泄漏原因分析及维修方案——**在合成氨生产企业中，氨合成塔及废热锅炉等核心设备尤为关键，无论在运行管理还是检修规范方面，都应该高度重视。本文从废热锅炉的泄漏及维修入手，分别从设备的结构特点、使用的材质、损坏位置及形式进行分析，对导致的原因进行了判断。最后通过与制造厂家沟通，给出了修复方案，为有同类型设备的企业处理该问题，提供了参考。

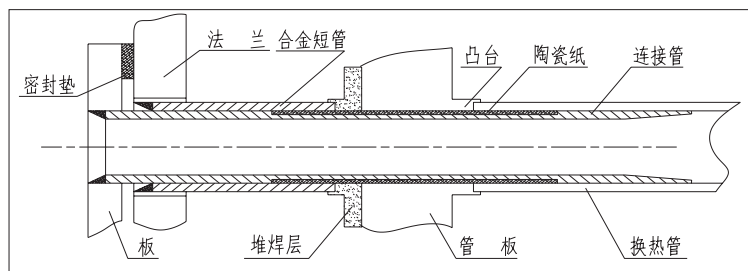
图 8 进气侧设备结构图

工有管台, U 形管管头与管台相对接, 从孔内实现管子和管台的焊接, 另外, 由于进气端温度较高, 为保护管板, 在管板进气侧堆焊 9 mm 厚 INCONEL 600 合金, 同时, 在堆焊层处加工凹槽, 合金短管与凹槽相对接, 也采用内孔焊结构(见图 8)。

为了满足该设备苛刻工况的要求,在设备结构上采用了偏心管板,管板前段设置一块板及法兰,板固定在法兰上,中间有密封垫,板及法兰上有开孔,开孔的布置与管板进气侧换热管布置相同,法兰与管板中间由 INCONEL600 合金短管焊接。板、法兰、管板以及换热管中间由 475 mm 长 INCONEL 600 合金连接管连接,连接管前段焊接在板上,后端约 350 mm 长缠绕 1.5 mm 厚陶瓷纸,连接管末端插入换热管内。换热管与管板采用内孔焊技术,该设备管板壳侧面内侧加

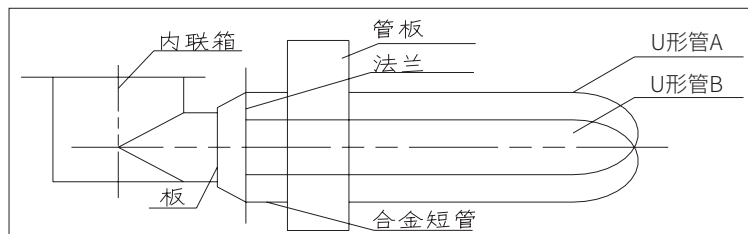
图 9 换热管分布图

由于合成塔出口气体温度约 420℃, 易使管板部件产生热应力变形, 该设备 U 形管采用同心圆排列, 热端位于管板中心部分, 冷端配置在管板的外缘, 整个管子呈辐射状的排列, 同时设置内联箱, 高温气体通过管板中心部位的内联箱进入 U 形管, 换热后再从外侧换热管出来返回废锅管侧集箱 (见图 9), 从而保证了管
