# 循环氢压缩机止推瓦块测温探头失效改进

**渣油加氢循环氢压缩机止推瓦块测温探头失效情况以及改进措施——**渣油加氢循环氢压缩机 342K102 频繁出现止推瓦块测温探头失效的情况, 利用装置检修换剂机会, 多次采取措施处理改进, 最终通过改进推力轴承布槽的方式予以彻底解决, 为机组平稳受控运行提打下坚实基础。

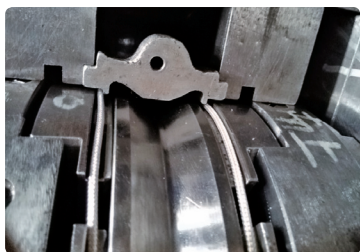
针对第 1 周期轴瓦温度电缆磨损问题, 初步分析原因是轴瓦安装大盖出线口和挡油环表面粗糙、锐角锋利, 温度仪表非铠装电缆, 轴瓦间隙大晃动、无固定卡, 容易造成电缆磨断等异常现象, 如图 1。

图 1 瓦块顺线槽宽度大和挡油环间隙小

第 1 周期轴瓦温度改进, 准备将挡油环扩孔和压缩机外侧大盖用锉刀将表面磨平、去掉锋利粗糙表面、降低电线磨损, 轴瓦温度头部用软胶封存在瓦孔内、避免晃动过大脱开磨断; 改进后, 寿命周期延长至半年以上, 支撑瓦无损坏情况, 但主副推轴瓦温度断线问题未解决, 如图 5。

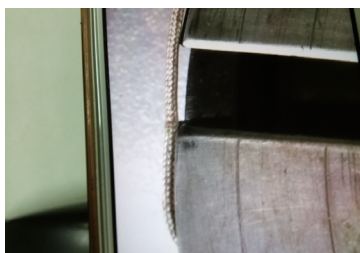
针对第 2 周期轴瓦温度断线问题, 初步分析原因是主副推力瓦顺线槽宽度大, 安装温度探头时, 安装轴承只能由上而下旋转安装, 位置是死的不能调整, 主副推瓦安装也是由上而下、电线电缆绕轴半圈, 电缆过长没有可靠固定 (固定卡), 在绕线轴安装时过度调整挡油环就会压线; 瓦块锐角锋利, 高速转动下也会触碰温度电缆, 如图 2。

图 2 瓦块锐角锋利

第 2 周期轴瓦温度改进, 准备将瓦块去除锐角, 继续用软胶将温度末端封存在挖孔内, 同时, 在端盖处将电缆集中收拢、减少晃动余地; 改进后, 寿命周期延长至半年以上 (装置未达到满负荷), 支撑瓦无损坏情况, 但由于轴瓦设计不合理, 主副推轴瓦温度断线问题未彻底解决, 如图 6。

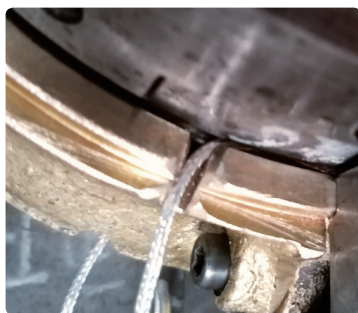
显划痕、扯断, 拆除瓦块末端探头没有松动, 初步怀疑电缆在轴瓦间隙处受到挤压, 内部阻芯折断导致离线故障; 同时, 为解决温度油气泄漏, 需重新选型带阻漏器的温度电缆, 避免阻芯内部油气外溢, 如图 3。

图 3 轴瓦组件相邻间隙小受到挤压

第 3 周期轴瓦温度重新选型, 增加阻漏器功能, 成功解决电缆挤压后油气从阻芯泄露外溢问题, 但由于装置长期满负荷 120%, 转速和振动偏高, 加速轴瓦温度损坏, 主副推轴瓦温度断线问题未彻底解决, 如图 7。

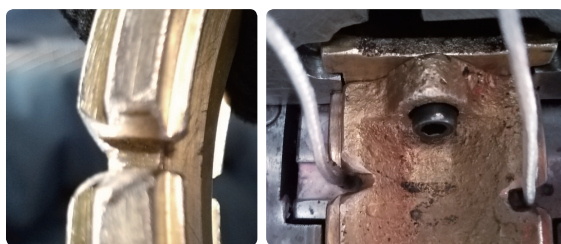
图 5 安装大盖和挡油环表面粗糙、锐角锋利改进

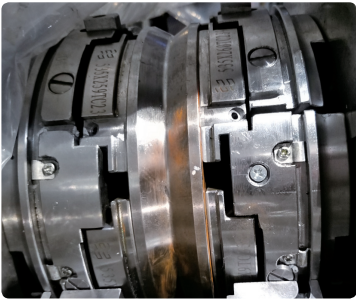
图8 采用新引线结构轴承和套环结构

针对第 4 周期轴瓦温度断线折断问题, 比较支撑瓦 (目前没有温度损坏现象) 可以看出, 支撑瓦内部有凹槽可以顺线、无磨损和挤压问题, 判定原因是机组主副推轴瓦设计不合理, 必须采用新引线结构轴承和套环, 通过改进设备引线方式, 增加固定备瓦和独立引线槽, 测温点上部引线等彻底解决断线问题, 如图 4。

第 4 周期提出采用新引线结构轴承和套环结构, 与沈鼓设计厂商沟通, 设备专业审核, 改进设备引线方式, 增加固定备瓦和独立引线槽, 测温点上部引线等对轴瓦测温电阻磨损改造攻关, 如图 8。

新瓦轴向厚度变大,推力瓦测量推力间隙为零(要求0.28~0.37 mm),为满足制造厂要求的装配间隙,需要重新加工调整垫。原则上是主副推两侧同时加工相同尺寸,以保证转子在原轴向位置。考虑到BCL407/B压缩机平衡盘装在最后一级叶轮相邻的轴端上,在设计时它平衡掉70%~80%轴向力,使残余的30%~20%推力作用在止推轴承上,结合平衡盘、平衡盘密封和干气密封的工作原理和安装要求,故也可根据主副推力瓦的历史温度数据,拆解下来的止推瓦块表面情况(是否有磨损,胶状物附着)等因素来具体确定加工尺寸。

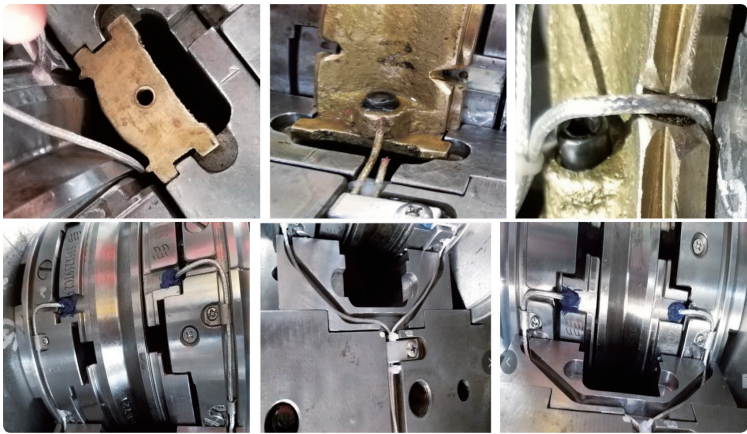
图9 渣油加氢循环氢压缩机止推瓦块测温探头改进前后效果

如图9,渣油加氢循环氢压缩机止推瓦块测温探头改进前后

目前运行正常,经过检修后的试车,做超速试验等均无问题。
