# 大型变压器绝缘件监造典型案例分析

## Typical case analysis of large-scale transformer insulation supervision

## 1 500 kV变压器案例事故概况

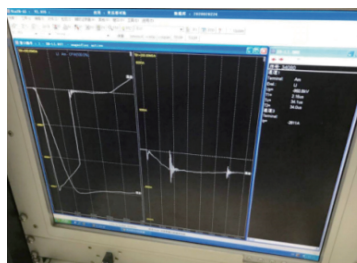
现场见证变压器进行雷电冲击试验时, 中压线端按试验顺序完成一次降低电压(50%~70%)的负极性全波冲击, 一次100%电压的负极性全波冲击, 一次降低电压(50%~70%)的负极性截波冲击, 两次100%电压的负极性截波冲击, 再进行第二次100%电压的负极性全波冲击时变压器出现异响, 试验人员结合如图1所示波形图及试验现象初步判断发生绝缘击穿放电, 经放油吊芯检查发现绝缘压板对引线发生贯穿性击穿放电, 对压板进行检查, 发现压板绝缘层表面有裂缝。压钉对压板裂纹放电击穿压板如图2所示, 压板内裂纹放电击穿通道如图3所示, 压板绝缘件开裂如图4所示。

图 1 冲击放电波形图

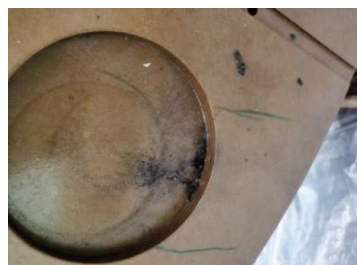
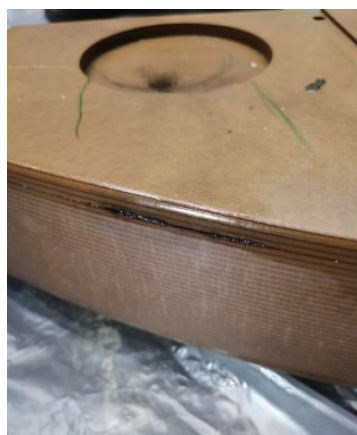
(a) 击穿压板内侧

(b) 击穿压板外侧

图 2 压钉对压板裂纹放电击穿压板

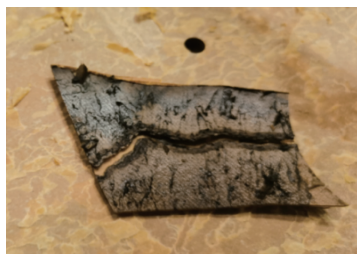
图 3 压板内裂纹放电击穿通道

层压板的结构是当间隙存在时，间隙的方向与电场方向一致，当层压板内部出现间隙时，有时由于层压板外表面胶层加工较好，从外面观察是看不到内部存在间隙的，在变压器真空注油过程中，绝缘油也不能浸入层压板间隙中，这样就在层压板中形成了与电场方向一致的空气隙。当空气隙长度很短时，会在内部形成局部放电；当空气隙长度较长时，会在气隙的固体表面形成沿面放电，这时层压板没有缺陷的部分将承受全部电压，完好部分承受的电场强度超过了其设计阈值，在施加冲击电压时形成气隙沿固体绝缘表面沿面放电，同时层压板绝缘完好部分也会瞬间被击穿。在层压板被击穿后，外表面只是沿层压板胶层有放电迹象，而在内部有树枝形发散通道。

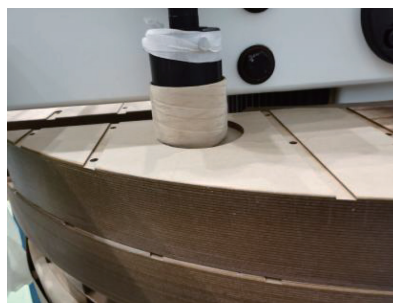
图 4 进行总装的绝缘件

事故发生后，对该批变压器的四块压板送样做材料检测，根据X光的验证检测结果，其中三块进行干燥后的样品检测有裂纹，证实了制造工艺上出现了某些缺陷。因此在变压器监造及生产过程中还应进一步加强层压板固体绝缘的检查，严格把控绝缘件干燥过程，防止绝缘件材料及处理工艺引起的局部缺陷<sup>[5-6]</sup>。

监造人员和制造人员应进一步加强层压板固体绝缘的检查，严格把控绝缘件干燥过程，防止绝缘件材料及处理工艺引起的局部缺陷。

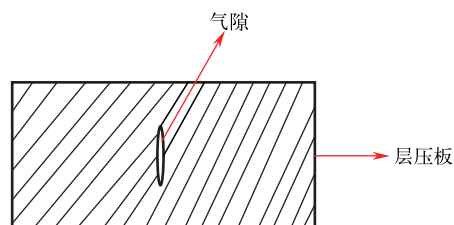
图 5 层压板内含气隙结构示意图

根据式(1)可知，在交流电场下，气隙中分配到的场强等于平均场强的 $\varepsilon_b/\varepsilon_g$ 倍，而在一般绝缘介质中，气隙内部都为空气。因此，认为气隙介电常数 $\varepsilon_g=1$ ，而层压板介质的介电常数 $\varepsilon_b>2$ 。由此可知，气隙承受的电场强度高，而空气击穿场强又很低，所以当外施电压达到一定值时，气隙首先被击穿，而周围介质在一定时间内仍保持完好的绝缘特性，由此便形成了气隙内部放电。

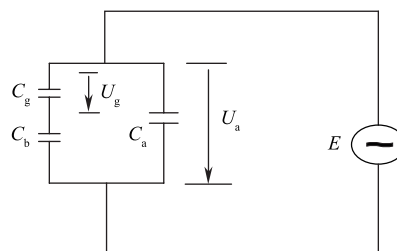
图 6 等效电路原理图

当外施电压 $U_a$ 上升，直到气隙电压 $U_g$ 达到气隙的击穿电压时，气隙开始放电，即发生局部放电。可设气隙介电常数为 $\varepsilon_g$ ；层压板介电常数为 $\varepsilon_b$ ；气隙场强为 $E_g$ ；层压板中平均场强为 $E_{av}$ 。根据电路原理求得

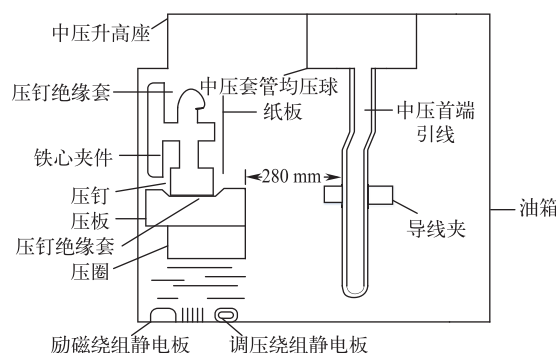
利用多物理场仿真分析，根据该变压器放电击穿处内部结构和实际参数，对500 kV变压器中压套管引线穿过绝缘压板对压钉放电击穿进行建模和仿真分析，内部结构如图7所示，放电击穿路径尺寸如图8所示。

图7 变压器放电击穿处内部结构图

以固体绝缘局部放电机理对层压板内存在气隙或者裂纹故障处作出理论性分析，通过对绝缘层压板中产生的气隙仿真建模，分别计算了将气隙长度从10 mm延伸到100 mm的电场强度分布，气隙的最大场强达到10 kV/mm，当气隙达到30 mm以上时，压板就不能承受所加电压了。在本文案例中，由于是做雷电冲击耐压试验，加压达到了900 kV，那么气隙在瞬间便会被击穿，造成层压板局部碳化，进而发展为贯穿通道，导
