# 3.5m数控铣床故障处理及改造

**摘要:** 3.5m数控铣床C轴进给运动时工件抖动, 分度精度超差, 检查发现C轴传动链中间连接部分传动失效, 同时蜗轮蜗杆对中性出现偏差, 经过维修及改造, 恢复了机床功能及精度。

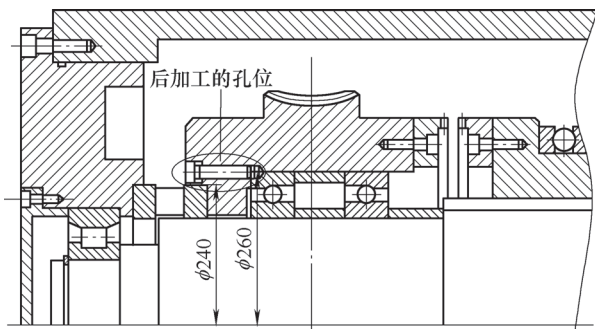
图3 C轴进给部分蜗轮轴向定位示意

蜗轮与主轴部分的联接如图3所示,由于床头箱箱体及蜗轮蜗杆各部分加工过程中有一定超差,累积误差导致蜗轮蜗杆没有对正。在图示方向上蜗轮相对于正确啮合位置向右偏移,根据对蜗轮表面磨损情况的检查,偏移量在1mm左右。要恢复正确位置,需要将其轴向定位向左移动,梳齿盘的轴向运

动由右侧液压缸控制,在两梳齿盘咬合后液压系统会进行保压,确保二者啮合紧密可靠,蜗轮向左移动的量不会影响梳齿盘的传动可靠性。

如果用加装轴向隔套等零件来调节,无法保证零件轴向尺寸恰好弥补偏移量,将需要多次修配调整才能保证蜗轮的正确位置。蜗轮部分与角接触球轴承外环的配合公差为H7间隙配合,适宜采用轴向可调整的补偿方法。根据现有结构特点,考虑到加工成本、加工时间和加工工艺,最终选择在蜗轮上打螺纹孔,通过螺钉来调节蜗轮轴向位置。根据现有结构尺寸,左侧推力轴承外径为240mm,右侧角接触球轴承外径为260mm,为保证轴向定位稳定可靠,螺钉端面要与角接触球轴承有足够接触面积,螺钉直径应稍大一些,螺纹孔所在分度圆直径应尽量小,但是螺钉头不能与左侧推力轴承产生干涉。综合考虑之后,决定在260mm分度圆上加工3个M12沉头螺纹孔,用内六角圆柱头螺钉使蜗轮向左移动补偿偏差。
