# 德国哈默C40U机床C轴转台故障原因分析与处理

**摘要：**对哈默C40U机床C轴转台故障的原因及处理方法进行了分析和探索。

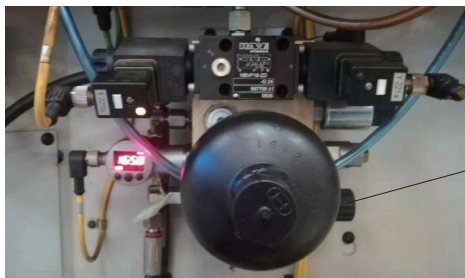
图1 开启溢流阀释放C轴的液压锁紧压力

机床上电后，开启机床的防护门，转动A轴到0°，保持转台在水平位置，按下急停按钮。通过旋转液压站的溢流阀旋钮，可以对液压站进行卸压，卸压之后，C轴失去液压锁紧压力。C轴是否有压力，可以通过液压站上的数显压力表进行判断（见图1），当数显压力表显示0时，表示C轴的锁紧压

力完全释放。卸除转台C轴的液压锁紧压力后，人工无法转动转台，说明转台已经在机械上锁死，由此判断需要拆卸转台C轴进行进一步检查。将C轴溢流阀释放开关锁紧后，重新上电，除C轴不能旋转外，其他轴可以正常运行。

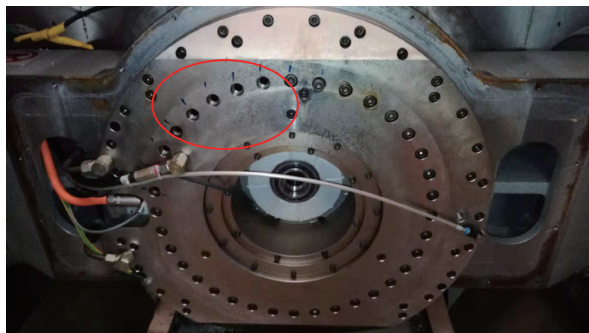
图2 拆卸外壳后断裂螺栓位置

2) 拆卸外壳后，可以看到C轴制动器以及C轴光栅尺的部分固定螺栓完全断裂，其他螺栓也存在不同程度的损伤（见图2中红圈部分）。

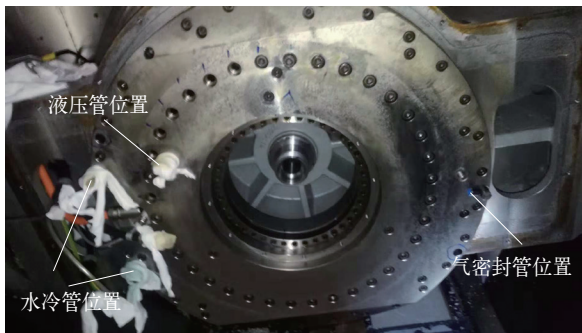
图5 管线拆卸位置

5) 拆卸水冷管、液压管和气密封管等各种管线，需要注意两点：首先，需要对进水口和出水口进行标记后再拆卸转台电动机的水冷管；其次，电动机绕组的动力线和温度传感线不需要拆卸（见图5）。

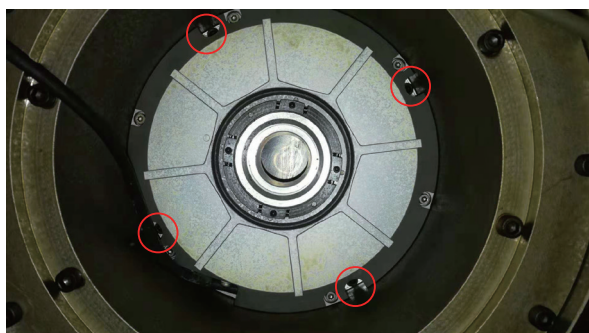
图3 圆光栅固定螺栓

3) 拆卸转台的圆光栅时，拆卸带有红圈标记的固定螺栓后（见图3），取出转台的圆光栅。需要注

意的是，其他螺栓是圆光栅的装配螺栓，一定不要拆卸。

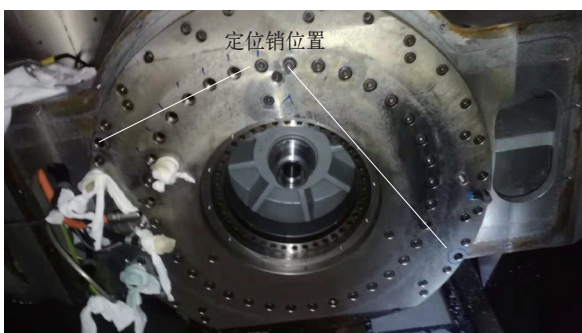
图6 拆卸制动器的定位销位置

6) 固定制动器有两个定位销，需要进行拆卸（见图6）。

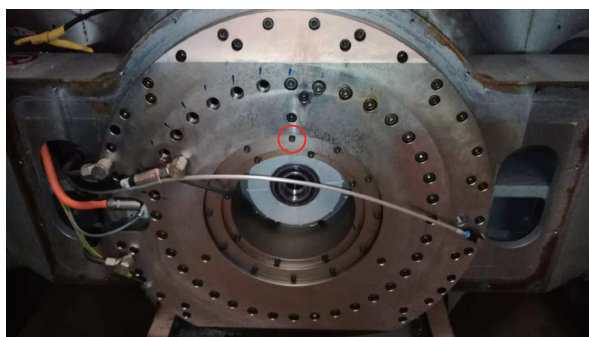
图4 圆光栅防护罩固定螺栓

4) 拆卸光栅之后，拆卸均匀分布的12个固定螺栓（见图4红圈标识螺栓所在圆周上的螺栓），可以取出光栅尺固定环（也称防护罩）。

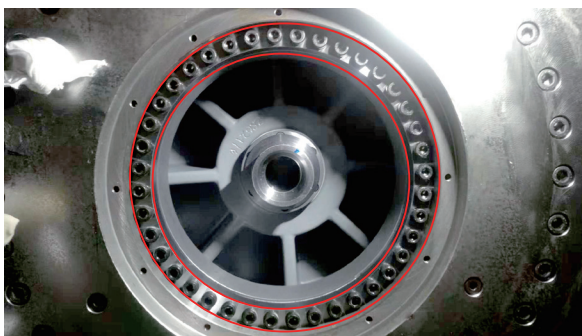
图7 转台制动盘内圈的固定螺栓

后转台可以人工转动。由此可以确认只是制动器出现机械故障，而电动机及转台轴承的状态良好。

7) 拆卸制动盘内圈的固定螺栓（见图7中两红圈内螺栓）之后，可以将制动盘与转台分离，分离

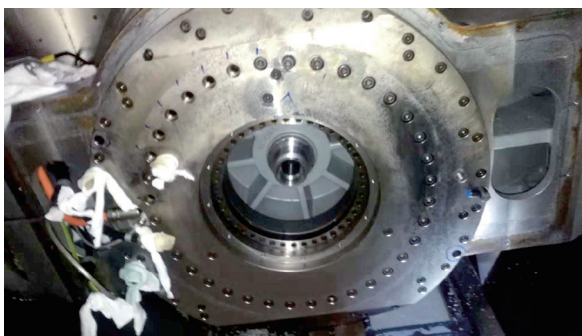
图8 转台制动盘外圈的固定螺栓

8) 拆卸转台制动盘外圈的均匀分布的32个固定螺栓（见图8除最内圈螺栓外的其他螺栓）之后，可

以取下转台制动盘。需要注意的是，由于该制动盘质量较大，需要使用吊环，用吊车提住后才能进行螺栓拆卸，以免出现安全问题。

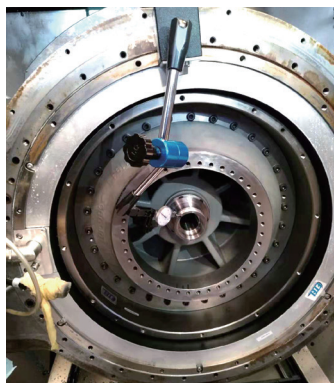
图9 转台心轴精度测试

9) 拆卸制动盘之后，对转台心轴进行检测（见图9），径向圆跳动在0.01mm以内，轴向圆跳动为0.04mm，初步判断转台轴承略有损伤。

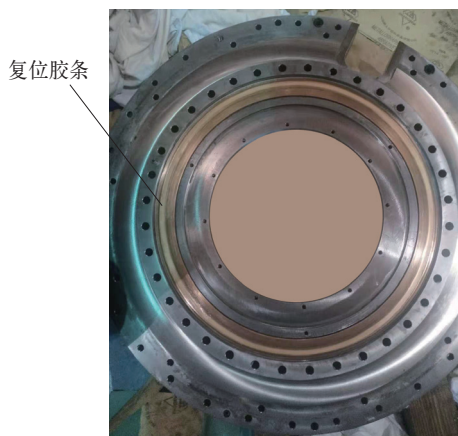
图10 复位胶条厚度不够

12) 重新拆卸制动器，发现铜质制动鼓没有完全复位，原因是复位胶条的厚度不够（见图10），当液压释放后，不能完全复位制动鼓。经过测量，制动盘端面到制动鼓之间还需要增加1mm的距离，才能完全对制动鼓进行复位。使用厚度1mm软性铝
