# 机床位置反馈系统工作不稳定的原因及处理

**摘要：**针对五坐标高速加工中心在A轴回零过程中经常发生回零不准确或回零后零点位置不准确的问题，分析原因，并探讨处理措施。

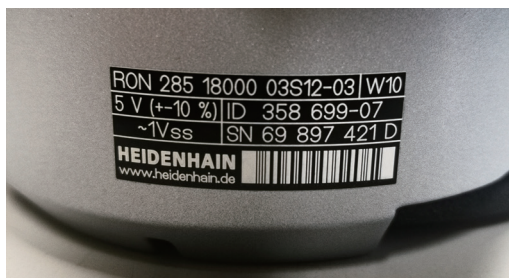
光栅尺或编码器(圆光栅)有缺陷, 会导致回零信号出现误差, 回零位置不准确。检查机床A轴的编码器(见图1)和电缆, 其外观干净无破损, 线缆也没有折损。因此, 编码器(圆光栅)和电缆机械受损的可能性可以排除。

图1 海德汉编码器

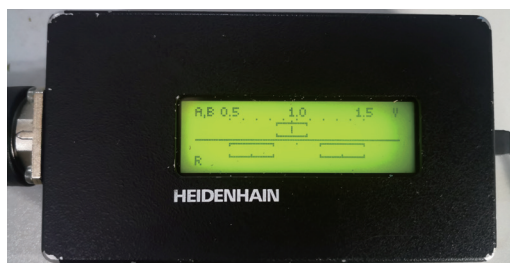
用海德汉光栅尺测试仪PWT18对编码器(圆光栅)进行信号测试(见图2), 测试结果发现该编码器的信号波形完好无畸变, 幅值正常, 在1V左右。回零时零点信号标志稳定正常, 并且信号幅值也符合要求。因此, 光栅尺或编码器(圆光栅)有缺陷导致回零位置误差的可能性可以排除。

图2 海德汉编码器信号测试

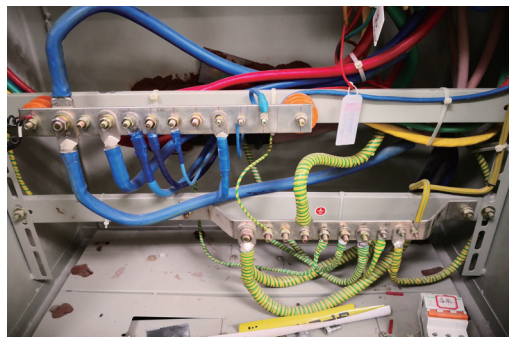
图3 配电柜地线和零线

检查设备的地线与电网配电柜地线之间的连接:连接良好,两者之间的电阻为0。因此,设备的地线与电网配电柜地线之间的连接没有问题。

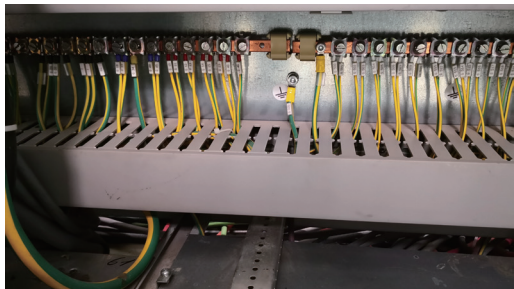
图4 机床接地
