# 数控立式车削中心工作台卡死故障处理

**摘要：**数控立式车削中心VTC-160E在加工过程中出现工作台卡死故障，经工作台传动机构的拆卸检查和分析后，发现由于工作台齿轮传动的润滑系统出现堵塞，导致工作台传动Ⅱ轴轴承损坏，齿轮无法旋转。此次设备工作台拆卸、安装以及调试工作均自主完成，设备运行效果良好。

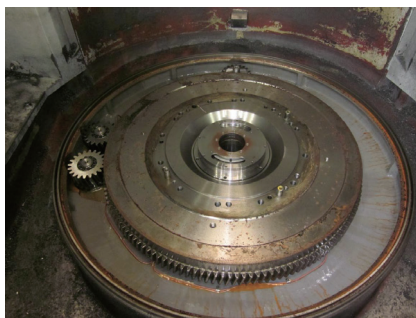
图1 工作台传动结构

将工作台台面拆卸吊出，拆卸C轴定位齿轮和Ⅱ轴传动齿轮，发现工作台可以转动，工作台传动结构如图1所示，排除工作台导轨以及轴承损坏等原因。将工作台齿轮传动台面拆卸吊出，分别检测C

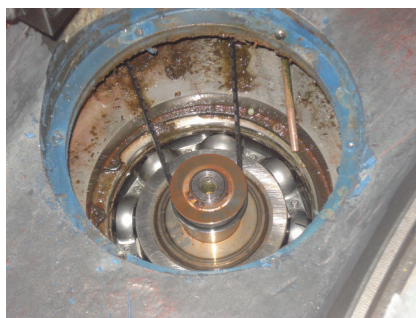
图2 工作台Ⅱ轴传动卡死故障现象

轴定位齿轮传动齿轮轴与齿轮Ⅱ轴的传动情况，发现Ⅱ轴传动出现卡死现象（见图2）。

经过分析后，发现本次故障的根源是工作台齿轮传动的润滑系统出现堵塞现象，导致工作台传动Ⅱ轴的轴承缺少润滑，出现干磨现象，最终轴承磨损损坏，使传动齿轮无法进行旋转传动。

解决此故障，只需对设备工作台传动Ⅱ轴的轴承进行拆卸、更换，并对润滑系统进行疏通。

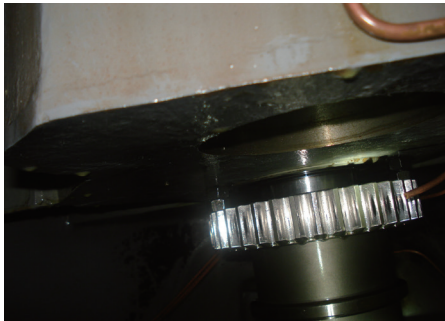
图6 保持平衡取出传动Ⅱ轴

吊出轴齿轮及其上端轴承，检查该轴齿轮上、下端轴承及轴承配合面，发现上端轴承损坏，其余部分完好。拆卸损坏的上端轴承，更换相同型号的新轴承。通过实践，将常用的两种拆卸传动轴方法和螺母顶压法从使用时间和难易程度等方面进行对比，可得出螺母顶压法为最优。

垂直固定在垫块上。在齿轮轮齿上端面上加等高的螺帽（也可以是等高铁块），保持整个轴平衡取出（见图6）。用扳手旋转螺栓，将齿轮平衡拉出。

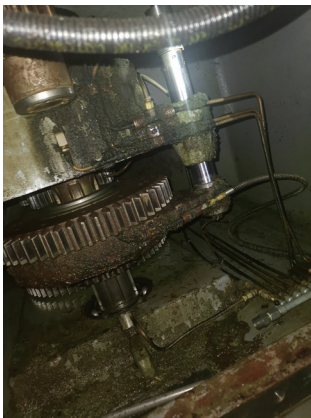
图7 润滑油管路被油泥堵塞

（2）轴齿轮总成的调试 在安装齿轮总成后，拆卸轴齿轮啮合和轴承的润滑油管，发现管路已被油泥堵塞，如图7所示。将机床底部齿轮箱里所有润滑油管清洁疏通。

（3）安装润滑油管 将疏通后的油管重新安装好，调整好润滑油嘴的出油口。保证润滑油能够准

确喷淋到啮合齿轮。

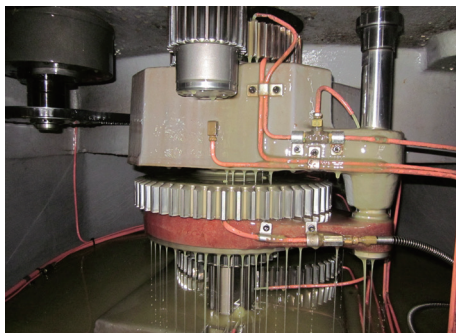
图8 润滑情况等皆正常

机床安装结束后，开机试加工。检查润滑情况、机床程序以及工作台回零状况皆正常，如图8所示。
