# 伺服驱动PCU CRC故障分析与处理

**摘要：**FOREST LINE S240机床的伺服驱动PCU CRC故障频发，导致机床无法运行，对其原因和处理措施进行探讨。

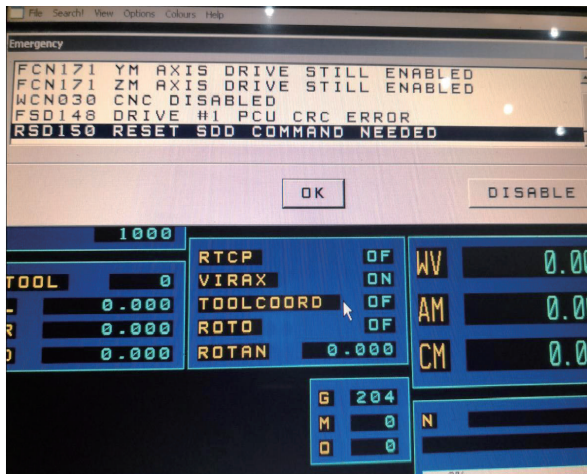
FOREST LINE S240机床配置FIDIA C20数控系统和西门子611D伺服驱动。机床在使用过程中频繁发生Drive 1 PCU CRC Error报警（见图1）。更换驱动后，有时机床能够正常起动的及执行程序，按下急停按钮后数控系统下电，然后解除急停，但重新上电后Drive 1 PCU CRC报警依旧频繁出现。更换驱动

图1 Drive 1 PCU CRC Error报警

CRC即循环冗余校验，主要用来检测或校验数据传输或保存后可能出现的错误。机床出现Drive 1 PCU CRC Error报警，主要原因是数据在传输链路上出现错误。根据该机床的系统及驱动配置情况，问题可能发生在数控系统或驱动系统方面，或两者都有问题。

更换新的CPU板后机床能够正常运行，故障排除，因此出现Drive 1 PCU CRC Error报警的根本原因是CPU板性能状态下降，时好时坏，致使数控系统出现循环冗余校验错误。

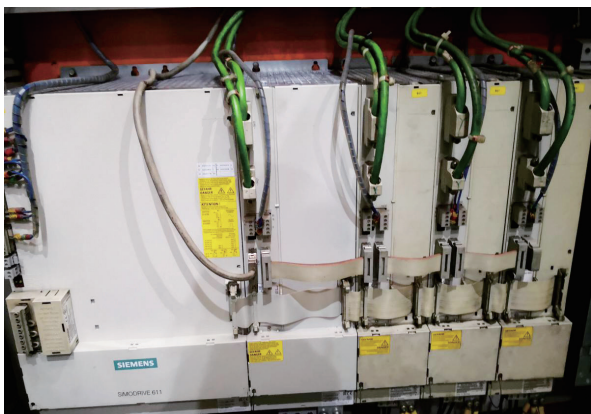
西门子611D伺服驱动（见图2）主要由电源模块和驱动模块构成，驱动模块由功率单元和轴控制板组成，驱动系统与数控系统以及驱动之间是通过数据总线进行数据传输和控制的。根据西门子611D伺服驱动的构成可以看出，如果电源模块、驱动模块的功率单元和轴控制板、数据总线出现故障，都有可能引起Drive 1 PCU CRC Error报警。

图2 西门子611D伺服驱动

驱动1更换功率单元后，故障没有排除，依旧是Drive 1 PCU CRC Error报警。为彻底验证驱动出现问题的可能性，把驱动单元全部送检。检测结果表明，驱动模块都能正常工作，因此驱动模块故障的可能性可以被排除。

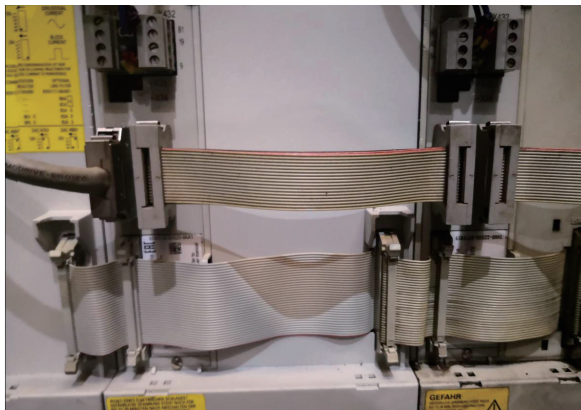
(1) 数据总线出现故障的可能性 驱动系统与数控系统以及驱动之间是通过数据总线（见图3）进行数据传输和控制的，如果数据总线出现故障或接触不良，数据传输受到干扰，就有可能导致在链路上传输的数据出错，从而出现循环冗余校验错误。

检查数据总线的外观，没有发现破损、折叠或其他问题。重新安装数据总线，故障依然没有得到解决。为彻底验证数据总线的可靠性，把此套总线安装到别的机床上进行测试，被测机床能够正常稳定运行，因此总线故障导致循环冗余校验错误的的可能性可以被排除。

图3 数据总线

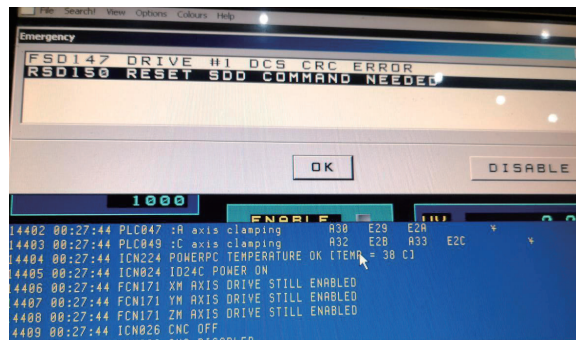
检查电源模块外观，没有发现明显的烧损迹象。测量电源模块的5V和12V直流电压，没有发现异常情况。对电源模块的接头重新安装，通电测试，故障依然出现。为彻底验证电源模块是否出现故障，更换了一个新的电源模块。更换新的电源模块后通电测试，机床能够正常运行。但是按下急停按钮后重新上电，机床还是出现Drive 1 DCS CRC Error报警（见图4）。

图4 机床Drive 1 DCS CRC Error报警

为了验证电源模块损坏的可能性，把两个电源模块安装到其他机床进行测试。测试结果发现，S240机床的原有模块和新电源模块都是正常的，因此电源模块故障的可能性可以被排除。
