# 数控镗铣床X轴消隙法

**摘要:** 数控镗铣床使用一段时间后, 进给传动链就会有间隙。以TK6916/20/26系列数控镗铣床为例, 介绍了X轴(立柱)的正反向间隙检测和消除方法。

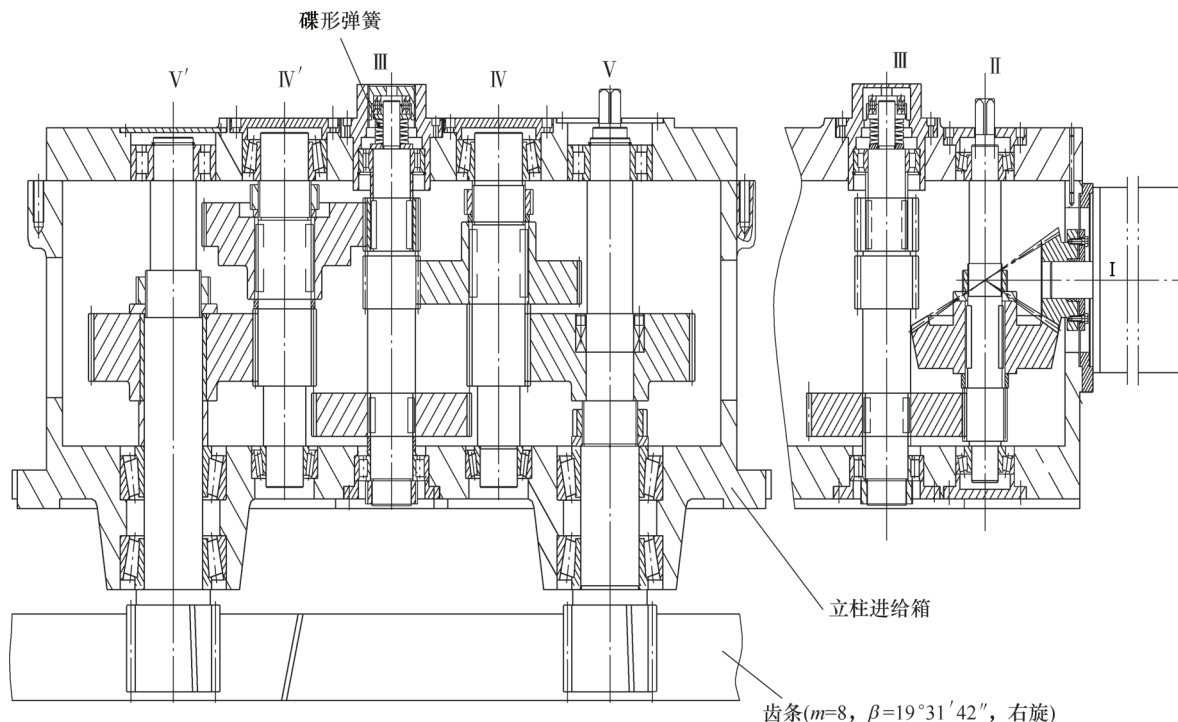
图1 立柱进给传动箱结构

大, 定位精度达不到要求, 出现机械爬行现象, 以及轴承噪声变大(尤其机械硬碰撞之后易产生)等, 这部分维修常与运动副的预紧力、松动环和补偿环节的调整有密切的关联。下面以TK6916/20/26系列数控镗铣床为例, 介绍X轴(立柱)消隙法。立柱进给(X轴)传动箱结构如图1所示。

将立柱进给（X轴）传动箱（见图1）的盖板打开，去掉V轴上的轴承后，用8mm（TK6926镗床10mm）长杆内六角扳手把胀套上15条M10×70mm（TK6926镗床15条M12×100mm）内六角螺栓松掉取出，向下击打下层胀套使其脱开，然后用M6的吊环从Ⅲ轴顶端拧入，向上提Ⅲ轴直至提不动为止，这时用扳手扳住Ⅱ轴做逆时针转动，同时也扳住V轴做逆时针转动，使Ⅱ轴逆时针转动至无法再转时，V轴也转不动时就可以了。这时可以紧固胀套，胀套分3等份在对应处取点，每点处两条螺栓采

用自里向外、对称轮换和逐次拧紧的方法紧固，直至拧不动为止，然后将其余螺栓全部紧固。这时开动机床再测正反向间隙（正反向间隙在0.10mm以内为合格），至此消除的步骤已经全部完成，再把X轴改成全闭环即可正常使用。

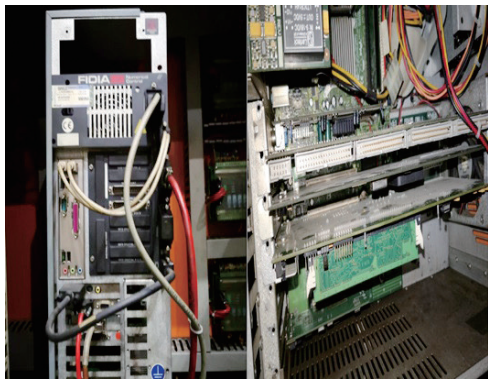
图5 FIDIA C20系统PC嵌入式架构

控系统的PCI插槽、SSB和CPU板有故障都可能导致Drive 1 PCU CRC Error报警，因为它们都处于数据传输链路上。

更换新的CPU板后机床能够正常运行，故障排除，因此出现Drive 1 PCU CRC Error报警的根本原因是CPU板性能状态下降，时好时坏，致使数控系统出现循环冗余校验错误。

（1）PCI插槽有问题的可能性 把计算机主板的PCI插槽和SSB、CPU板针脚进行清洁，并把SSB和CPU板的插槽位置调换到其他插槽，重新上电测试，机床能够起动运行，随即出现故障，现象依旧，因此PCI插槽的可能性可以被排除。

更换新的运动控制板（SSB板）后，机床仍然

只能短暂运行，又出现同样的报警情况。把该运动控制板（SSB板）安装到别的机床上进行检测，发现SSB板能正常工作，所以SSB板故障的可能性可以被排除。

（3）CPU板存在故障 CPU板是处理数据信息和发出数据指令的核心部件，处于数据传输链路的核心节点，如果CPU板出现问题，就会发出错误指令或数据传输错误，导致循环冗余校验错误。
