# 数控车床升级改造后的系统调试

**摘要:** 数控改造升级选用HNC-818D数控系统, 对调试过程出现的问题分析后加以解决, 并对主轴等进行减速比的设定。

# 数控滚齿机X轴电动机过热问题分析

**摘要:** 介绍了数控滚齿机在加工过程中出现X轴电动机过热的常见故障, 在没有相关资料和配件的情况下拆解X轴机械传动系统, 成功恢复了机床的正常使用。

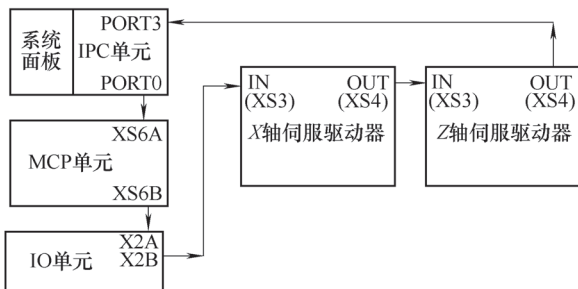
图1 系统总线连接

总线要求连接成环, 其中系统与机床操作面板仅由系统总线连接, 机床操作面板的工作电源完全由系统总线提供, 无其他的独立电源。总线连接失败时机床操作面板上无任何显示, 所有按钮无效。外置手脉盒也连接在机床操作面板上, 同样也无任何反应, 由此推断伺服放大器也应如此。818A、818B和818C系列数控系统的参考设计图在伺服放大器前都加了接触器, 只有系统自检正常才吸合, 按这样设计818D系统总线还是无法起动。由此推断问题出在伺服放大器的通电顺序上, 经检查发现伺服放大器不事先通电, 总线则无法连接。改变PLC程序后, 系统总线连接正常, 各硬件显示如图2所示。

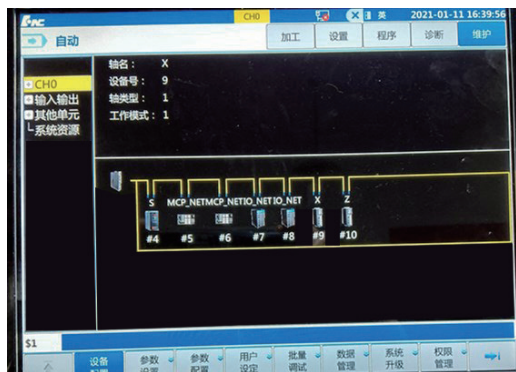
图2 总线连接正常时硬件显示

图2中#4代表主轴，#5代表显示器的操作面板，#6表示机床操作面板，#7、#8分别代表HIO-1200-M1中实际的IO点和DA及主轴编码器所占用的虚拟IO点，#9、#10分别表示X轴和Z轴。

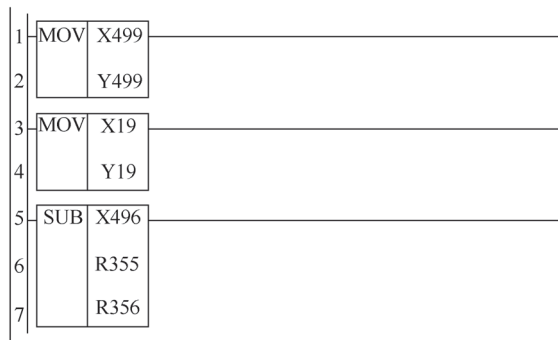
图3 梯形图应加入的内容

系统上电后，总线连接正常，但IO点不受控，首先考虑是硬件连接问题，查线完全正确，接着查阅相关资料，发现华中8型数控系统的IO地址分配时设置了监视系统（“看门狗”）。对818D在梯形图编辑时应加入如图3所示的内容，这样响应的输入和输出点才在PLC中受控。

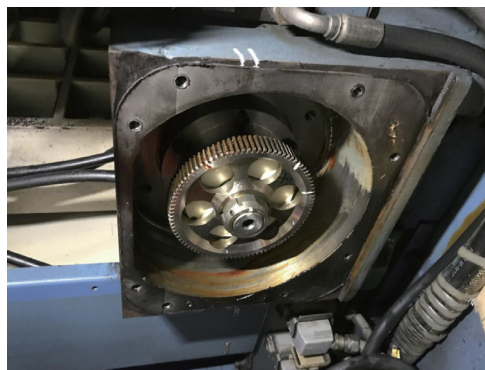
图1 齿轮

近期, 数控滚齿机在加工工件的过程中偶发436号报警, 即X轴伺服电动机出现过热报警。据了解, X轴伺服电动机通过齿轮(见图1)带动滚珠丝杠螺母副(见图2)进行移动, 导轨就是普通的滑动导轨。该故障情况简单, 但现象比较奇怪。据操作人员讲述, 该报警以前也出现过, 大概每个月就出现1次, 因为复位后仍可以继续加工, 所以没有在意; 现在故障有时1周出现1次, 有时1天就会出现3次。故障出现的频次越来越多, 问题越来越严重, 影响了设备的正常使用。
