# 轴承套圈外径面相关显示分析

**摘要:** 在磁粉检测时发现轴承套圈外径面有缺陷显示, 为了找到显示产生原因, 借助于金相显微镜、扫描电子显微镜和电子探针显微分析仪等手段, 对轴承套圈试样进行检测。结果表明: 显示处存在材料发纹; 材料发纹是导致轴承套圈外径面产生相关显示的原因。

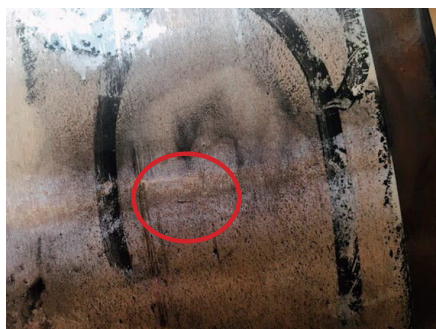
图1 磁粉显示形貌

在磁粉检测套圈时产生的显示呈短线状, 沿轴向分布, 其长度约为1mm。磁粉较聚集, 显示的重

复性好, 显示形貌如图1红色圆圈内所示。

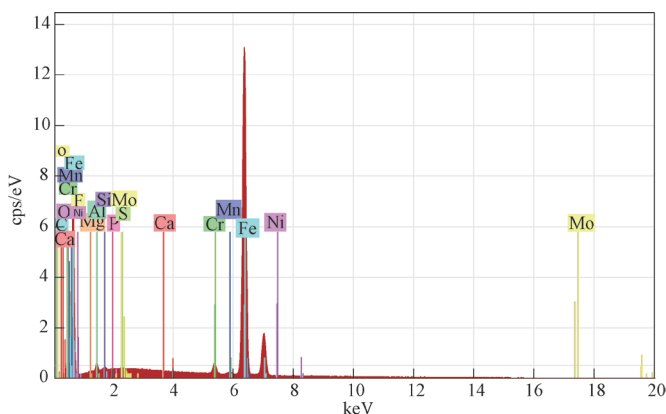
图6 能谱检测结果

为了进一步对缺陷内夹杂物成分进行确认,通过采用电子探针能谱功能对表面缺陷夹杂物内成分进行检测。能谱检测结果显示夹杂物含有O、F、Mg、Al、Si等元素,具体检测结果如图6所示,具体数据见表2。

从扫描电镜形貌和能谱分析结果看,该夹杂物属于镁铝尖晶石类。在炼钢过程中,采用铝脱氧的钢,经过精炼会产生大量镁铝尖晶石夹杂。其中铝为添加元素,用于脱氧和细化晶粒,而氧化镁一般来源于耐材侵蚀和精炼渣的卷入<sup>[1]</sup>。从能谱的检测结果看,Mg含量不高,氧化镁应为精炼渣的卷入。

在轴承的使用过程中,轴承零件极易在发纹处产生疲劳剥落,影响轴承的使用寿命。因此在冶炼时要避免钢锭产生皮下气孔或夹杂,在连铸过程中一定要注意避免钙酸盐和镁铝尖晶石类夹杂物进入连铸坯中,通过采用保护浇铸与防止卷渣、结晶器内夹杂物上浮等技术可避免此类夹杂物进入连铸坯中,实现洁净钢生产<sup>[2, 3]</sup>。

该轴承套圈外径面缺陷属于材料发纹,该缺陷在磁粉检测过程中导致了相关显示的产生。这种缺陷是在轴承钢冶炼过程中产生的细小裂纹状的缺陷。因此,控制这类缺陷的产生应该在冶炼钢材时避免夹杂物进入连铸坯中,净化钢材。
