# 热处理冤假错案

**摘要:** 多少年来, 热处理失误连绵, 有相当一部分不是热处理之过, 恰被人“甩锅”, 冤假错案不断, 比如设计、材料、锻造、磨削等问题, 明明是它们的责任, 却归罪于热处理。

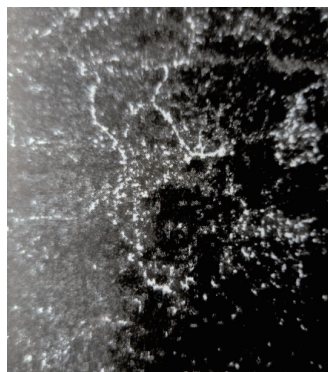
图1 T12钢网状碳化物(500×)

(1) 网状碳化物 当模具钢存在严重的网状碳化物时, 使脆化增加, 在冲切过程中易在应力集中部位形成微裂纹, 随着冲切次数的增加, 微裂纹扩展, 最终导致断裂, 如图1所示。

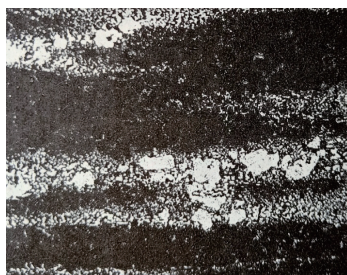
图2 CrMn钢碳化物液析 (500 $\times$ )

(6) 碳化物液析 钢材在凝固过程中,由于碳和合金元素的偏析,冷却时使偏析处——液体中析出大块碳化物,在随后的热加工冷却过程中不易被消除,它以大块碳化物带状形式沿钢的轧制方向存在于钢材中,这种偏析称为液析。液析使钢的脆性增大,金属基体被切割,淬火易裂。图2为CrMn钢碳化物液析照片。

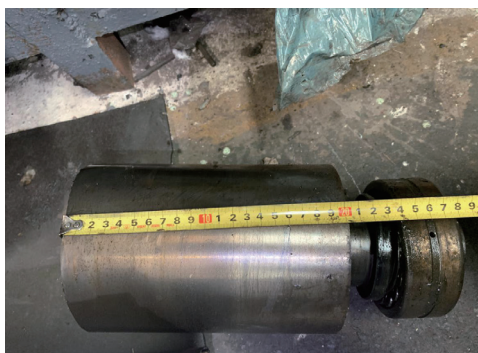
图1 刮油辊断裂现象

2019年，常州宝菱重工机械有限公司承接一批刮油辊备件合同，据了解此刮油辊在用户使用过程中出现了断裂现象，如图1所示。由于工件辊身部

位有效尺寸仅12mm，GCr15材质一般中频感应淬火有效淬硬层深度在8~10mm，几乎整体淬硬，基体韧性不足，使用过程受较大载荷情况下易引起开裂<sup>[1]</sup>。因此，本次刮油辊生产通过表面淬火工艺参数的优化，目标是将有效淬硬层深度控制在3mm左右。

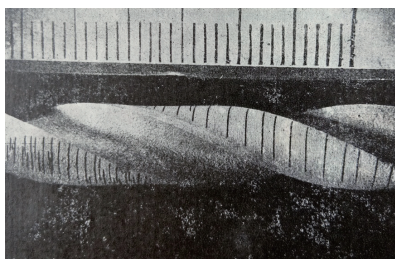
图6 W18钢麻花钻磨削裂纹

渗碳钢或高合金钢件热处理后一切正常，但在磨削表面出现垂直于磨削方向的龟裂，是典型的磨削裂纹，如图6所示。只要回火充分，不过热，热处理无过失。
