# 液冷箱体真空钎焊工艺技术研究

**摘要:** 某液冷箱体由多个零件真空钎焊成形, 焊后经过机械加工、化学氧化后, 焊缝处出现明显的缝隙, 若应用于产品会造成重大的隐患。通过对钎焊焊缝产生缝隙的机理进行分析, 提出改进方案, 最终通过试验解决了该问题。

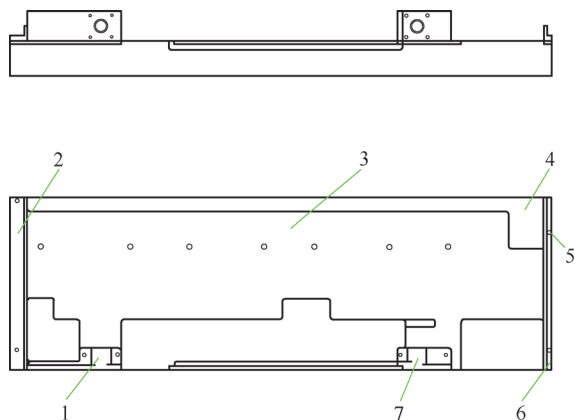
图1 DAM箱体结构形式

(2) 结构形式 箱体结构形式如图1所示, 底座1厚度35.5mm, 盖板2厚度3mm。所有零件材料均为3A21铝合金, 通过真空钎焊一次装压焊接成形。

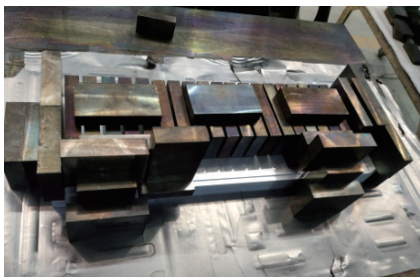
图2 压块沿焊缝部位压实

(4) 真空钎焊 焊前对零件进行清洗, 定位销装配前使用丙酮浸泡, 其他零件装配前须经碱洗、冷水洗、酸洗、冷水洗、热水超声波清洗。装配好后, 使用一定重量的压块沿焊缝部位压实(见图2), 再进炉焊接。

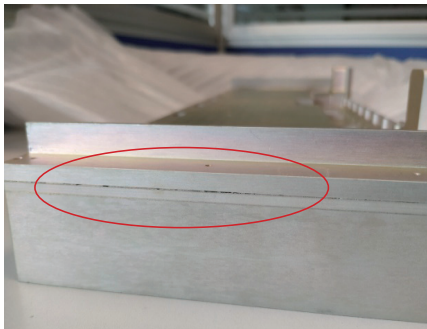
隙，经后期加工后缝隙明显（见图3椭圆内）。该处的缝隙短期内对盒体的密封性不会产生影响，但是氧化时的酸液会残留在缝隙中，很难清洗干净，随着时间的推延，会造成缝隙处腐蚀并延伸到内部，导致盒体漏液，轻则导致单个盒体报废，重则可能导致整个雷达阵面的大面积损坏，造成重大损失。

图3 焊缝缺陷

经上述分析，认为装配间隙是唯一有可能导致钎焊接头缝隙的因素。相关资料<sup>[2]</sup>表明，母材间隙是直接影响钎焊毛细填缝的重要因素，平行板间隙钎焊时，液态钎料填缝速度是不均匀的，钎料填缝前沿不整齐，流动路线紊乱。这种毛细填缝特点直接影响钎焊接头质量，形成钎缝不致密，产生夹气、夹渣等缺陷。经测量，底座平面度为0.03~0.04mm，盖板退火去应力后的平面度在0.34~0.57mm之间，平面度较差。

一般对于真空钎焊的薄盖板不做平面度要求，复查盖板工艺，盖板采取剪切下料，外形留5mm加工余量。因此，考虑盖板剪切应力在外形加工时释放造成盖板变形，在低温退火下未去除干净，在真空钎焊的高温下继续释放引起盖板变形，从而导致母材间隙过大，影响钎料的毛细填缝。

(3) 改进方案 根据前面的原因分析，制定了改进方案：剪板下料时，加工余量放大至20mm，机械加工后采取高温退火，退火温度350℃，保温40min。

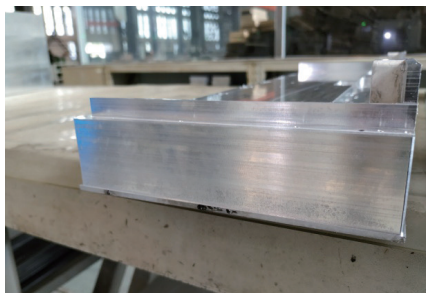
(4) 改进结果 高温退火后的盖板平面度经测量为0.18mm、0.24mm、0.27mm，将改进后的盖板与其他零件装配焊接。焊接后的试件经加工后均未出现明显的缝隙（见图4），使患钎焊接头缝隙问题得到解决。

图4 焊缝无缺陷
