# 光纤激光焊在42CrMo钢齿轮修复上的应用

**摘要:** 针对石油平台35CrMo钢大齿轮、42CrMo钢小齿轮的齿面缺陷修复任务, 对齿轮材质、零件现状开展了工艺修复研究。通过对CO<sub>2</sub>气体保护焊、氩弧焊、光纤激光焊三种焊接工艺进行分析比较, 发现光纤激光焊修复齿面缺陷优势明显。经过齿轮实际修复后的检测与试验, 取得了比较好的效果。

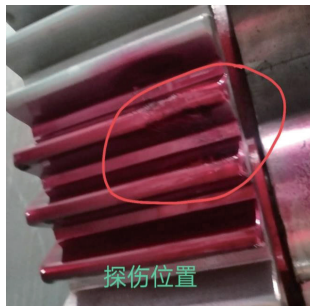
图3 无损检测位置

1) 大小齿轮清理干净, 进行齿表面着色检测, 结果齿面无裂纹缺陷, 可以实施后续焊接工序, 如图3、图4所示。

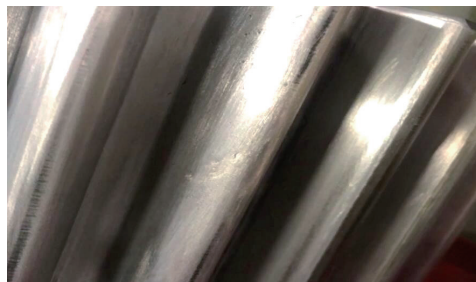
图10 目视检测

激光熔复层与齿面金属经目视检测为全部熔合状态；齿轮熔覆表面着色检测，无裂纹缺陷，个别微小气孔不影响质量，如图10、图11所示。
