# 减速机齿轮开裂原因分析

**摘要:** 某厂走行减速机用齿轮磨齿后发现裂纹。通过宏观检查、化学成分分析、金相组织全面检验、硬度检测, 查找裂纹产生原因。结果表明: 齿轮键槽根部加工粗糙、过渡圆角形状不规则, 渗碳层中存在粗大的针状马氏体及较多的残留奥氏体, 齿轮残余内应力较大, 导致齿轮开裂。

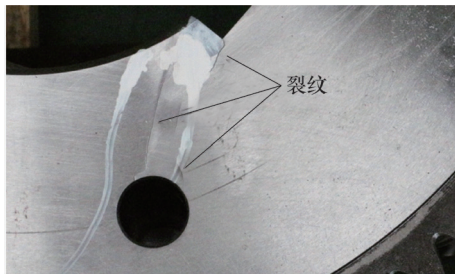
图1 齿轮裂纹部位及形貌

齿轮外圆周、内孔键槽孔壁圆周方向及端面均发现较长裂纹, 部分端面裂纹两侧呈翘起状, 如图1所示。沿裂纹打开后, 观察断口形貌, 大部分呈细瓷状银色金属光泽, 未见陈旧性断口, 裂纹源在键槽根部拐角处。从裂纹源向四周可见明显放射状花纹及撕裂棱, 为高应力脆性开裂断口形貌, 如图2、

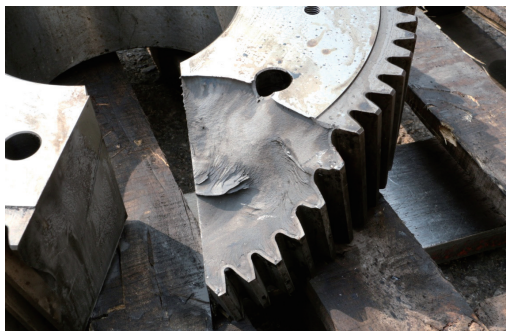
图2 齿轮断口宏观形貌

图3所示。键槽加工粗糙, 线切割加工痕迹清晰。

1) 由于线切割走丝速度过快，使齿轮键槽部位加工粗糙、加工痕迹清晰、过渡圆角形状不规则，加剧了键槽部位的应力集中情况，故在此处形成了裂纹源，裂纹在磨削应力等作用下逐渐扩展至齿轮开裂。另外，过快的走丝速度使键槽表面产生白亮层，且白亮层中存在较多的显微裂纹，致使在后续工序中扩展开裂。存在尖锐凹角、凸边或缺口的零件在制造和使用过程中，将在尖锐的凹角、缺

建议在渗碳前铣键槽，若渗碳后使用线切割加工方式开键槽，应控制好线切割加工走丝速度，保证键槽根部过渡圆角形状，提高键槽加工质量；若无法避免线切割产生的白亮层，应在线切割后人工将其打磨去除。

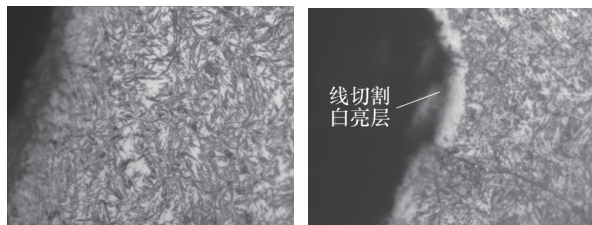
图4 渗碳层组织 (500×) 图5 线切割白亮层 (500×)

齿轮渗碳层组织为极少量细颗粒状碳化物+粗针状马氏体+较多的残留奥氏体，按GB/T 25744—2010《钢中渗碳淬火回火金相检验》评定为碳化物1级、马氏体5级、残留奥氏体6级，不满足GB/T 3480.5—2008《直齿轮和斜齿轮承载能力计算第5部分：材料的强度和质量》中对渗碳钢表层组织及残留奥氏体含量的要求，如图4所示。

在裂纹源处切取试样，打磨抛光后经4%硝酸酒精腐蚀液腐蚀，用显微镜观察，键槽表面存在一层白亮层，键槽表面加工粗糙，根部呈不规则形态，并有显微裂纹存在，显微裂纹两侧无增碳、脱碳现象，如图5所示。

口或凸边过渡处产生很大的应力集中并可能形成裂纹<sup>[1]</sup>。另外，零件在加工过程中，因操作、刀具刃口形态、机床精度等导致加工表面粗糙的刀痕等，均会引起应力集中，恶化性能<sup>[2]</sup>。该齿轮经检查发现键槽表面加工较粗糙，表面清晰可见加工刀痕，键槽根部过渡圆角部位形状不规则，应力集中较大。键槽表面存在一层线切割加工产生的白亮层，其为含有大量残留奥氏体的淬火层。残留奥氏体为不稳定组织，可继续转变成马氏体，产生较大的应力，当应力集中在过渡圆角时，会加剧过渡圆角的应力集中现象，从而产生显微裂纹<sup>[3]</sup>。

2) 渗碳层中马氏体针较粗大，残留奥氏体含量过多，使齿轮强度降低、脆性增大<sup>[4]</sup>。另外，大量残留奥氏体在常温下继续转变成淬火马氏体，会产生较大的残余内应力，加速了裂纹的扩展。
