# 浅析热处理设备加热系统典型故障

江智轩

昌河飞机工业（集团）有限责任公司 江西景德镇 333002

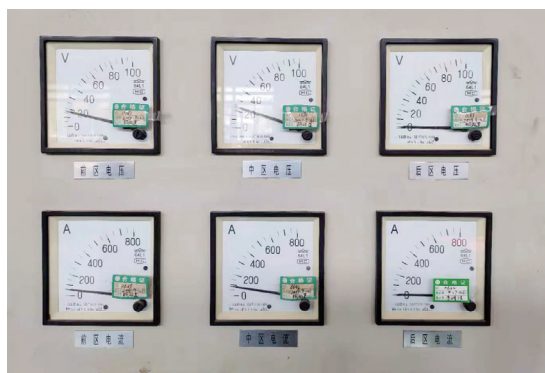
一台三区控温的WZH-60型卧室真空回火炉在启动加热后偶出现后区无加热电压、电流现象, 如图1所示。

图1 后区无加热电压、电流

率调节器采用移相触发的方式实现电压的无极调节, 从而达到控制功率的目的) 控制前区、中区、后区独立加热<sup>[1]</sup>。由于真空炉其特殊的加热负载特性, 使用变压器进行二次变压。根据电气图样发现电气柜上的加热电压表所测量的电压值为功率控制器的输出电压, 在启动加热时使用万用表测量功率控制器输出电压确实为零, 脱离负载进行测试仍没有电压输出, 故确定故障原因在功率控制器及前端控制部分。初步判断, 引起此现象的几种可能原因有: ①控温仪表未输出4~20mA信号至功率调节器。②功率调节器启动条件不满足。③功率调节器损坏。

2) 功率控制器启动条件不满足的可能。通过分析其接线图样及对应端子的功能,确定功率控制器控制模式使用的是自动控制模式(连接其K1、K3端子),在启动加热后,应控制K1和K3端子接通,功率控制器方可进行输出,实际进行测量后发现K1与K3并未接通,进一步检查发现K3线路在上端接线排处连接松动,导致出现断路情况。进行线路紧固后故障消除,设备恢复正常使用。

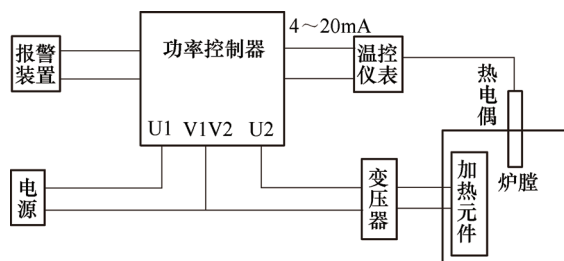
图2 加热控温原理

对该设备的加热控温原理 (见图2) 进行分析, 这是一种典型的真空炉加热控制方式。设备使用欧陆2704仪表作为控温仪表, 仪表内具有3个输出模块, 分别输出4~20mA的电流至3个功率调节器 (功

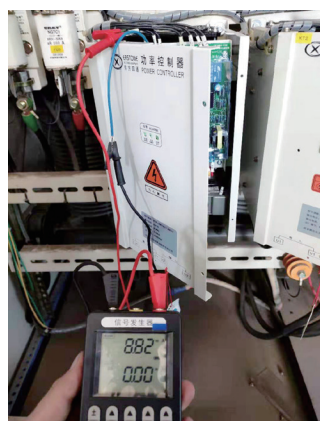
1) 针对控温仪表未输出控制信号的可能。通过仪表参数查看输出模块是否存在接触不良的现象, 检查MODULE IO参数, 输出模块正常显示<sup>[2]</sup>。同时为进一步验证输出信号的存在, 在功率控制器输入端处测量控制信号电流, 如图3所示。测量结果表明, 存在8.8mA的输入电流, 与仪表端30%的输出相匹配 (在低温段仪表限制输出为30%防止过冲), 证明控温仪表端无异常, 能够正常输出控制信号。

图3 检测控制信号电流值

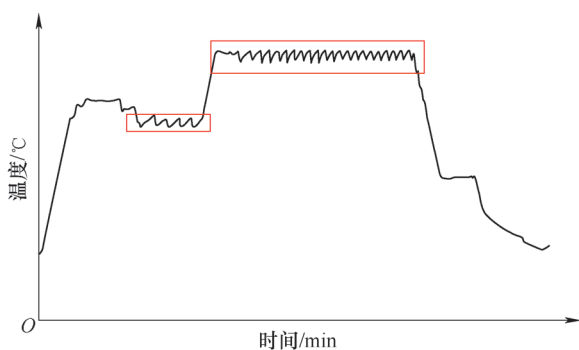
一台德国肖茨4m×10m的热压罐,在使用过程中出现控温系统不稳定的情况,如图4所示。这是一种非常典型的温度系统周期性振荡曲线,已经严重影响了复合材料的固化质量。

图4 热压罐控温振荡曲线

对热压罐控温工作原理进行分析,该设备使用霍尼韦尔UDC2500智能仪表进行PID控温,设置输出类型为4~20mA电流信号。当仪表输出功率>50%时为加热模式,输出12~20mA电流控制调功器对安装在罐体尾部加热管进行加热;当仪表输出功率<50%时为冷却模式,用于控制两个口径大小不一连接在冷却水管路上的气动薄膜阀动作往罐尾冷却器通入冷却水。小口径冷却阀(预冷阀)动作对应仪表25%~50%输出,用于调节温度;大口径冷却阀(主冷阀)动作对应仪表0~25%输出,用于降温冷却<sup>[3]</sup>。初步判断造成罐体保温时系统周期性振荡的可能原因有:①执行器动作异常,导致系统具有严重的滞后性。②PID控制参数不合理。

首先,对预冷阀进行检查,发现存在两个问

题:①所连接阀体定位器的气动管路破损,有漏气现象。②阀体执行杆锈蚀严重,且存在轻微漏水现象。这两点因素都会引起冷却阀的动作滞后及阀体开度与控制信号不匹配,对此我们进行了阀体及破损管路的更换工作,完成后进行保温测试,振荡效果有明显改善。其次,我们手动对PID参数进行微调,通过多次的升温保温测试,最终确定了合适的PID控制参数,达到了保温时系统稳定的效果,如图5所示。这样不仅减少了执行器的动作次数,而且延长了系统的使用寿命。

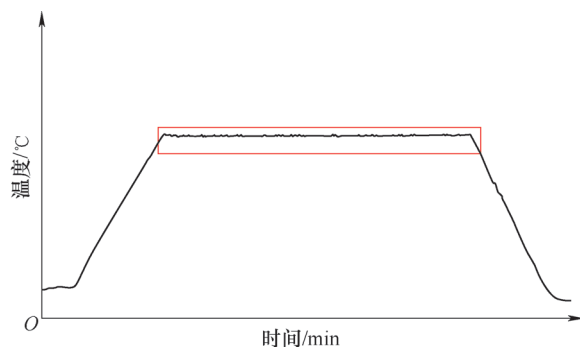
图5 热压罐正常控温曲线
