# T250马氏体时效钢晶粒细化热处理

**摘要:** 某型号T250马氏体时效钢发动机燃烧室壳体在水压过程中开裂。针对壳体开裂失效展开分析, 采用光学显微镜和扫描电镜观察裂纹形态, 断口形貌, 分析裂纹与金相组织的关系, 综合判断晶粒粗大是造成壳体水压开裂的主要原因, 提出并验证T250马氏体时效钢晶粒细化的措施。

某型号T250钢发动机燃烧室壳体 (以下简称“壳体”) 由前后连接环和筒体组焊成形, 是发动机上承受高温、高压的关键部件。试制壳体在水压测试过程中发生开裂。

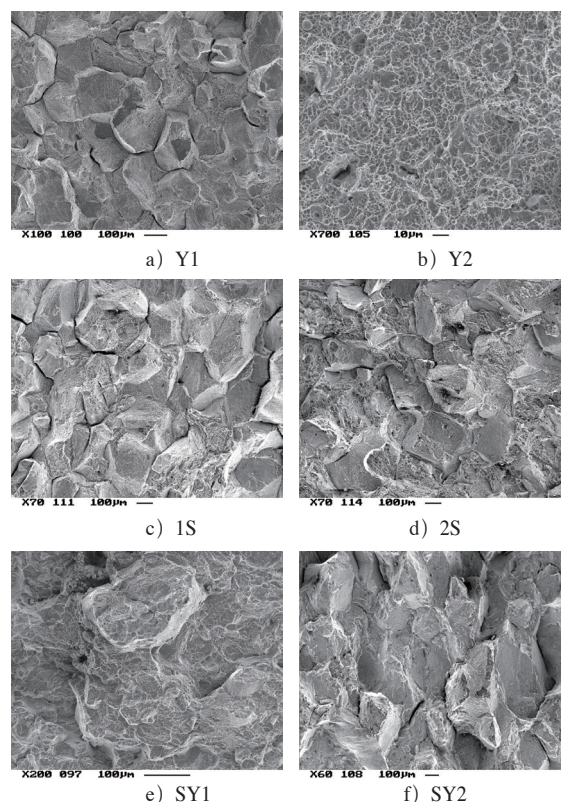
图1 断口形貌观察

对取样进行断口扫描观察 (见图1), Y1是非正常的脆性断口, 呈沿晶断裂, 组织非常粗大; Y2

样品断口正常，属于韧性断口，主要以韧窝为主；1S、2S、SY2均为非正常的脆性断口，呈沿晶断裂；SY1是混合断口，以准解理为主，伴随着少部分沿晶断裂，主要分布在夹杂物形成的孔洞处。

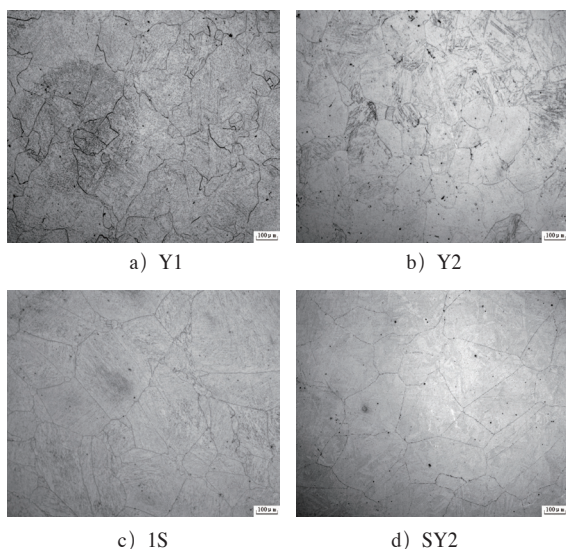
图2 晶粒度

经金相观察，试样的晶粒都非常粗大，如图2所示。Y1、Y2样品的晶粒度分别为2.5级和2.0级，经过重新锻造的1S和2S试样的晶粒度为2级。产品状态SY2的晶粒同样非常粗大，晶粒度为1.5级。

原始状态Y1非正常断裂的形式均为沿晶的脆性断裂，主要是因晶粒和组织粗大而造成的，晶界处未发现析出相。

经过锻造（1S、2S）和水压试验的（SY1、SY2）样品经过热加工后组织不仅没有细化，个别的晶粒尺寸比锻造以前还要粗大，说明锻造工艺存在问题，或锻打次数和终锻温度存在问题，没能细化组织，造成沿晶脆性断裂。

1) 壳体材料晶粒粗大是造成壳体水压开裂失效的直接原因。

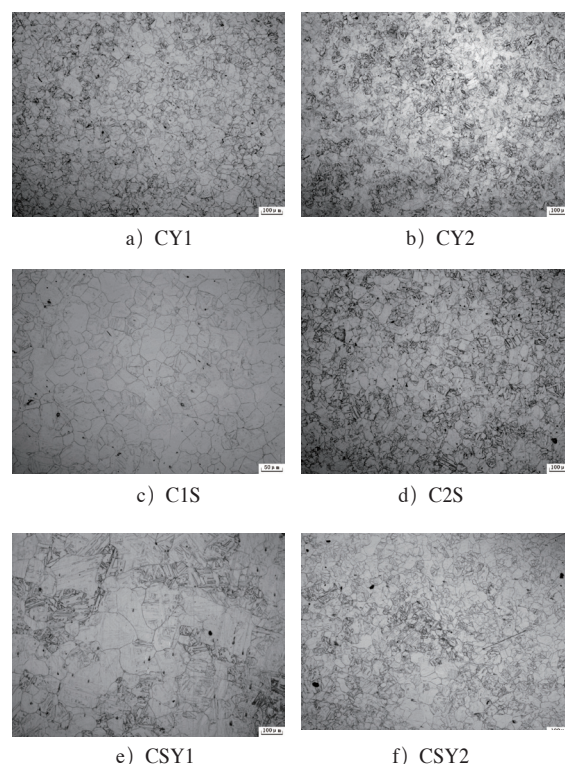
图3 金相组织

经过正火处理后，试样晶粒度有明显的改善，并且双重正火的晶粒细化效果明显好于一次正火。正火处理细化的金相组织如图3所示，晶粒度的评级结果见表3。通过正火处理，在金相组织中，未发现晶界处存在析出相。

针对马氏体时效钢，分别采用一次正火和双重正火处理的方式细化晶粒<sup>[2]</sup>。将原有试样重新编号，按照新的热处理制度再次进行处理，见表2。

通过上述试验论证，将同批锻件加工流程调整为：（原材料→锻造）→双重正火→毛坯固溶→一道次旋压→道次间固溶→二道次旋压→旋压筒体时效→切头组焊前后连接环→焊后时效。

对加工壳体逐件进行水压试验，采用上述流程加工的壳体，水压期间未出现开裂失效及其他失效现象，满足设计水压相关要求。
