# 37Mn5钢管内壁分层缺陷分析与改进

**摘要:** 采用光学金相、扫描电镜及微区能谱分析等方法, 对37Mn5钢管热变形中内壁分层缺陷进行了分析。结果表明: 分层缝内有大型氧化铝及含Mg复合夹杂物。在连铸生产中, 未在中包的最优寿命周期内生产特殊钢种, 发生包衬卷渣是产生分层的主要原因, 次要原因是保护浇注不良导致了新生氧化铝在水口结瘤、脱落, 污染了钢液。此外, 还有质量检验环节的问题, 并提出了改进的建议。

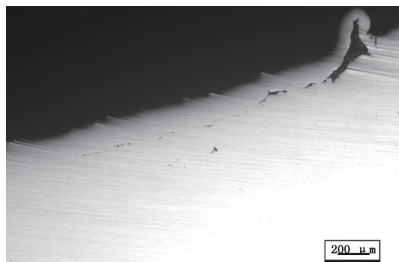
在缺陷区横向取样, 分别作光学金相和冷场扫描电镜(日立S-4300)显微图像分析, 在缺陷区两侧的窄缝内及其延长线上均有断续分布的夹杂物, 用EDAX能谱分析仪对夹杂物进行微区成分的半定量分析, 主要为Ca、O、Al、Mg、Si等元素的复合氧化物, 其中Fe元素的波峰均较高, 界面有氧化, 如图2、图3所示。

图2 鼓包区附近的夹杂物

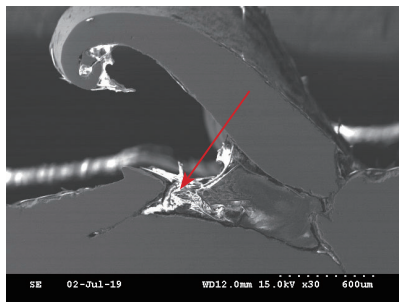
图3 破口区电镜形貌

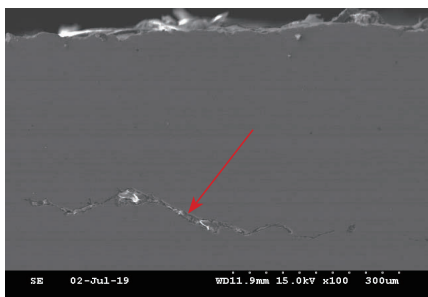
在远离内表面的深层区发现一条由夹杂带形成的分层，能谱分析结果为氧化铝，如图4中箭头所示。

图4 大型氧化铝夹杂物

铝镇静钢中的大型氧化铝夹杂物属于外来夹杂物, 主要为连铸工序的保护浇注不良, 钢液中氧化铝微粒在浇口结瘤、脱落所致。

2) 大型氧化铝夹杂物的产生原因是多方面的, 需多工序协调改进: ①转炉吹炼终碳过低、钢液过氧化, 应控制终碳含量 (质量分数)  $\geq 0.15\%$ 。②精炼工序 $[\text{Als}]/[\text{Alt}]$ 、 $[\text{Ca}]/[\text{Als}]$ 控制不当, 精炼后期补铝、软吹时间不足等。铝镇静钢的 $[\text{Ca}]/[\text{Al}] > 0.1 \sim 0.15$ 时, 生成的夹杂物主要为低熔点的 $12\text{CaO} \cdot 7\text{Al}_2\text{O}_3$ , 大大改善钢液的流动性, 可完全避免浇口结瘤<sup>[3]</sup>。精炼工序应控制 $[\text{Als}]/[\text{Alt}] > 0.90$ 、 $[\text{Ca}]/[\text{Als}] > 0.10$ , 确保钢液脱氧效果, 降低钢液自由氧。③连铸保护浇注, 提高钢包、浇口的密封性能, 将钢包浇口氩封的氩气流量增加到 $5\text{m}^3/\text{h}$ , 保证氩气站供气压力稳定, 有效地避免了浇注过程钢包浇口与长浇口连接处钢液吸气和二次氧化。其他如中间包双渣保护、塞棒吹氩流量等不变。
