# 0Cr12Mn5Ni4Mo3Al不锈钢波形弹性垫圈断裂分析

郭先闯, 李晓峰, 陈小平

河南航天精工制造有限公司 河南信阳 464000

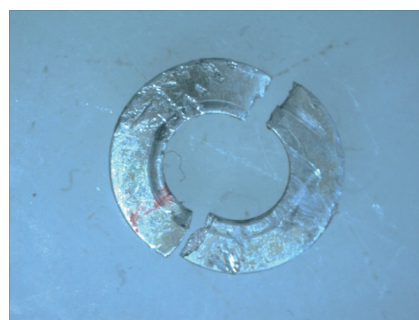
a) 断裂形貌

图1显示了波形垫圈的断裂特征。断裂部位在垫圈中部, 呈对半断裂特征, 断口边缘擦伤较为严重。裂纹源区位于垫圈表层, 断面较为粗糙, 呈纤维状特征。裂纹源区呈黑色疏松状, 能谱分析氧元素含量较高, 扩展区与瞬断区主要以韧窝为主。

- 1) 断裂形式为韧性过载断裂。
- 2) 由于原材料为冷轧态，强度较高，垫圈在冲裁成形时，在变形最大处（波峰或波谷）形成裂纹。
- 3) 建议适当降低原材料强度，并优化垫圈冲裁工艺，合理设置弯折参数。

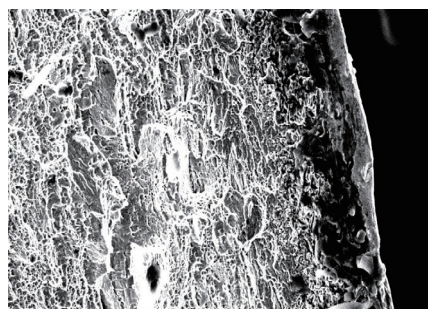
b) 裂纹源区

波形弹性垫圈加工工艺流程为备料（冷轧态）→冲裁成形→热处理→碱煮→滚光→表面处理→包装，由于该垫圈原材料为冷轧态，0Cr12Mn5Ni4Mo3Al不锈钢冷作硬化倾向大，在冲裁成形过程中，个别件在最大变形处（波峰或波谷）产生表面微裂纹，在热处理过程中微裂纹表面被氧化。在装配过程中裂纹受拉伸作用力而扩展，装配后受持久作用力，裂纹进一步扩展直至断裂。

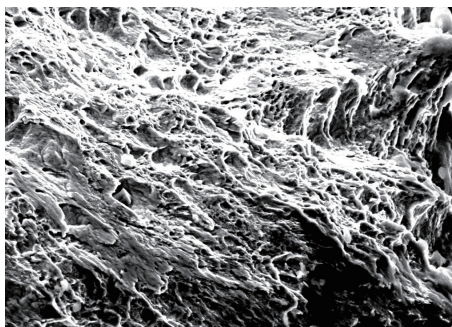
图2 人工打断断口形貌

对该批未断裂件垫圈进行人工打断, 观察其断口形貌, 如图2所示。断口均为韧窝特征, 韧窝呈拉

长形貌，表层无黑色疏松层。

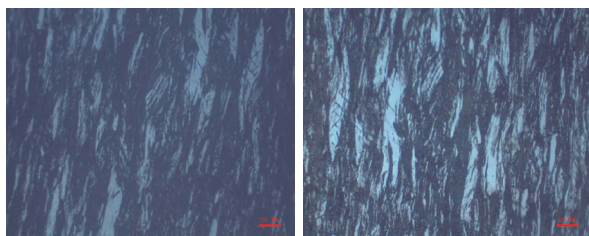
图3 显微组织对比

a) 断裂件 (500×) b) 完好件 (500×)

由图3可知，断裂件与完好件组织相同，均为马氏体+残留奥氏体+沉淀相，未发现过热、过烧等冶金缺陷。

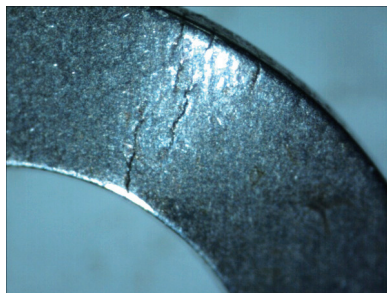
图4 完好垫圈裂纹形貌 (45×)

对同批次剩余完好件进行外观观察，24件中发现1件在变形波峰处存在微观裂纹，说明该批垫圈表面存在原始裂纹，具体裂纹形貌如图4所示。
