# 紧固件金相制样的开裂判别

陆柯杰, 张玉焕

威睿电动汽车技术(宁波)有限公司 浙江宁波 315336

**摘要:** 紧固件材料淬火件硬而脆, 在试样切割过程中夹持不当会产生裂纹, 容易与淬火裂纹相混淆, 掌握淬火裂纹的形成原因、开裂形态, 结合金相组织和热处理工艺, 就能准确判别。

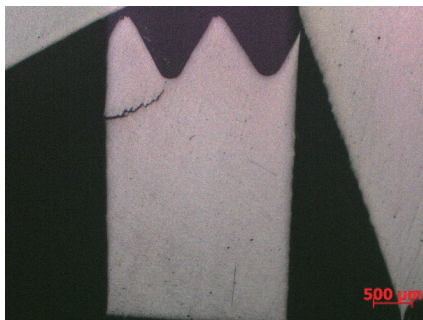
图1 开裂试样 (25×)

紧固件材料为SCr440 (对应国产牌号: 40Cr) 的一批次M8×20的螺栓, 热处理前已经滚丝, 检验员例行检查淬火件金相, 经切割、镶嵌、抛光后发现有裂纹。切割方法为沿径向截取一段圆柱, 再沿轴向切割4等分, 然后镶嵌观察轴向状况, 开裂试样在镶块上的形态如图1所示。

观察裂纹形态, 与淬火裂纹特有的纹路和尾端尖细的特征相符。

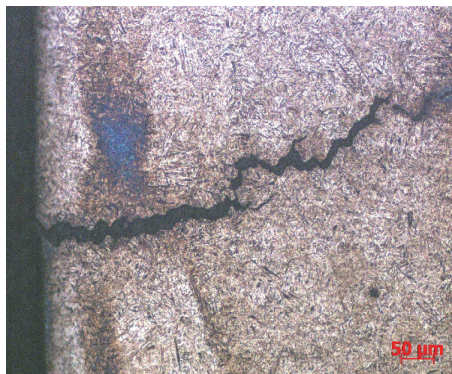
图2 开裂形态 (200×)

使用3%的硝酸酒精溶液腐蚀试样, 观察裂纹处的开裂形态, 如图2所示。

裂纹两侧无氧化增碳、脱碳现象, 符合淬火开裂的特征。因为开裂发生在奥氏体向马氏体转变的过程中, SCr440的 $M_s$ 点为355℃, 在此温度下, 即使产生裂纹, 也不会发生增碳、脱碳和明显氧化, 所以淬火开裂的两侧不会有氧化、增碳、脱碳现象, 否则肯定不是淬火裂纹。

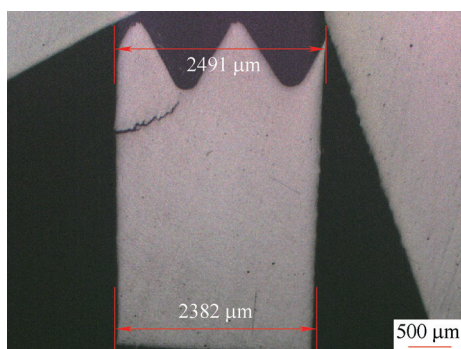
图3 试样尺寸测量

再对镶块上的试样进行尺寸确认, 发现试样夹持的两面不平行, 靠近螺纹边缘厚度为2491μm, 中心部位厚度为2382μm (见图3), 说明夹持时受力不均匀, 螺纹端受力大。

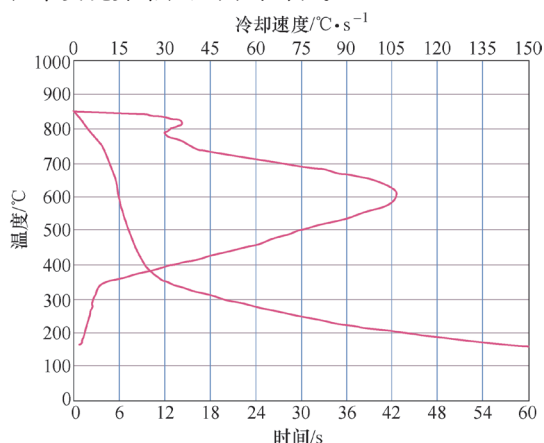
图4 冷却曲线

淬火过程中的组织应力对产品的变形和开裂影响明显，在奥氏体转变为马氏体组织时，体积膨胀，冷却速度过快使应力得不到释放，从而使产品变形甚至开裂。按GB/T 30823—2014（同ISO 9950：1995）标准，对淬火油的冷却速度进行测量，未发现异常，见图4、表2。

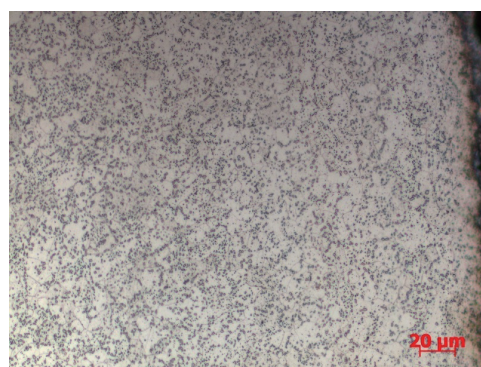
图5 球化组织

钢件的原始组织对加热的奥氏体晶粒度及其长大有影响，与球状珠光体相比，片状珠光体在加热温度偏高时易引起奥氏体晶粒粗化，倾向于过热，得到粗大马氏体。查找热处理前的检测记录，材料为球状珠光体组织，球化5级，如图5所示。

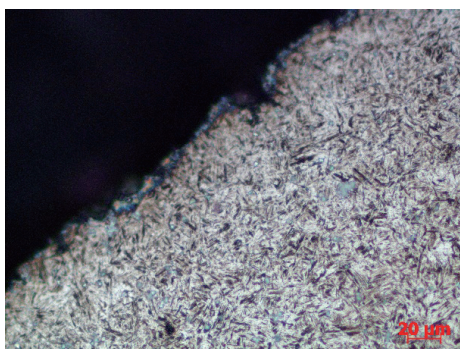
图6 表面金相组织

脱碳后的组织强度低，同时表面脱碳层的马氏体比体积小，会形成较大拉应力，使表面开裂。检查产品表面组织，未见脱碳现象，如图6所示。

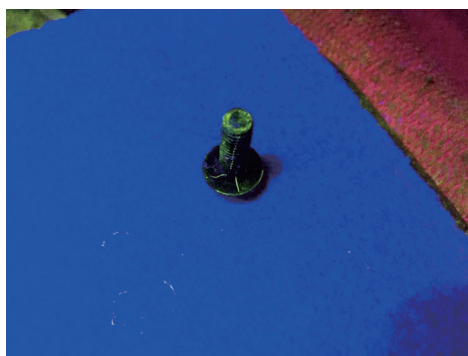
图7 经磁粉检测的淬火开裂

经过对工件产生淬火开裂的原因分析,未发现热处理过程异常,怀疑裂纹不是淬火时产生的。同时,分析试样裂纹的形态,此裂纹与螺栓外径接近相切,不符合淬火应力导致的开裂形态。工件淬火冷却时,如果瞬时应力超过工件的断裂强度,将产生淬火裂纹。如在工件完全淬透的情况下,因组织应力过大,在表面拉应力作用下会产生沿轴向由表面向心部的纵向裂纹;在未淬透的大型工件上,常由热应力引起由内往外的横向裂纹或弧形裂纹,这是由于在淬透层向非淬透层的过渡区出现最大拉应力所致<sup>[2]</sup>。此产品组织完全淬透,若是淬火开裂,形态应沿轴向从外到内,如图7所示。因此,怀疑开裂可能是切割时夹具夹持力过大引起的。
