# 抛丸后工件表面残留水印问题的解决

**摘要:** 在对CVT无级变速器带轮及带轮轴产品进行表面抛丸清理后,发现一些工件表面残留有少量水印痕,经采取改善抛丸前工件表面质量,修改工艺参数,更改工装,以及更换丸粒等措施后,状态有所改善,但未能彻底解决,通过延长抛丸时间可以去除表面水印,但生产节拍不能满足要求,最后通过更换抛头电动机方式解决。

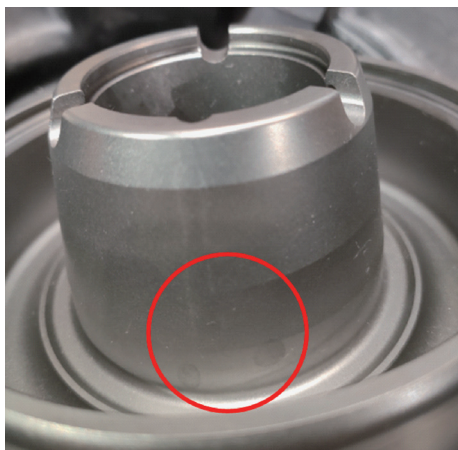
工件在经过抛丸清理后，从动带轮内腔外壁及锥面无锈迹、水印，但每挂处于上层的工件有3~4件液压缸壁底侧存在1~4处浅色水印；另有部分主动带轮轴大端深孔内，用灯光照射检查发现有水印痕。延长抛丸时间至1800s，能去除水印，但延长抛丸时间后，生产节拍不能满足原设定的要求。

图1 从动轮产品残留水印

1) 将抛丸器2个7.5kW的电动机更换为2个11kW的电动机, 更换2个变频器, 更换带轮、电器件等配件, 使抛丸清理时间可缩短到节拍要求范围内。

3) 缩小挂具直径尺寸, 调整轴悬挂倾斜角度, 零件装挂时开口朝外, 使抛射出来的钢丸可以正击内腔、锥面。

4) 主动带轮、从动带轮工件数由28个/挂改为24个/挂, 每层减少一个, 以免工件互相遮挡, 影响抛丸清理效果。主动带轮轴、从动带轮轴工装由三层15个/挂, 改为四层16个/挂。

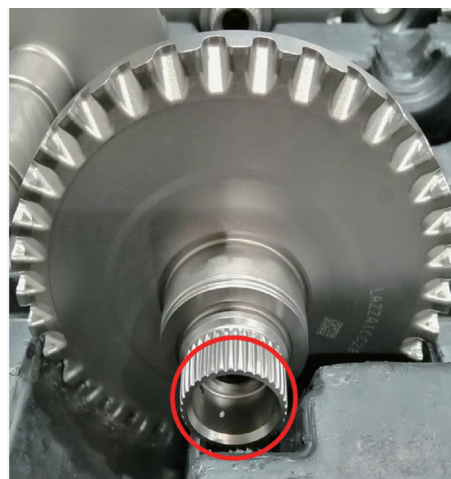
图2 主轴产品深孔内有印痕

主动带轮轴抛丸525s, 工件表面无锈迹、水印, 但一些工件大端深孔内仍有少量印痕。反方向再抛丸120s, 印痕基本清除, 但单件节拍40.3s/件, 超过了35s/件的设定要求。考虑到4种工件为1套, 每套工件总的节拍时间要求为140s, 现1套工件实际生产时间为116.875s, 总节拍时间在要求范围内。

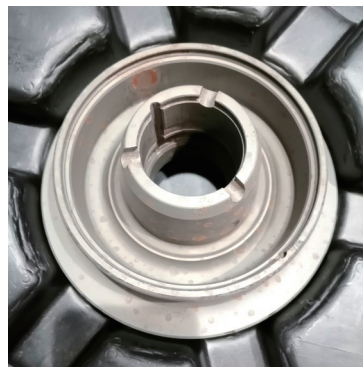
(1) 工件抛丸清理前有锈蚀 经观察分析，2020年因受疫情影响，工厂春节后停产，工件库存时间过长，加上空气湿度大，使工件产生锈蚀，如图3、图4所示。

图3 带轮抛丸清理前锈迹

为改善工件锈蚀状况，除严控生产计划、尽可能缩短库存时间外，对库存的工件采取了防锈、包装遮蔽处理。

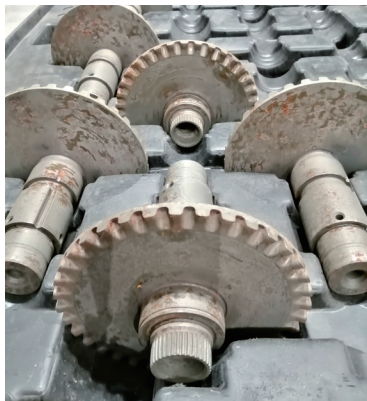
图4 带轮轴抛丸清理前锈迹

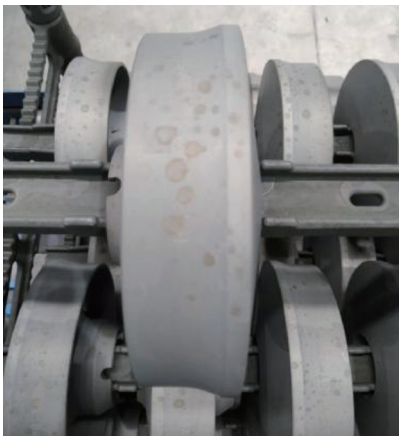
(2) 工件在抛丸清理前，银灰色基体表面呈现无规则黄色花斑。经观察，黄斑主要在回火后出现（见图5），分析可能是清洗液存留物引起的。淬火后的清洗工序为：排油→脱脂（含浸泡+喷淋）→清洗（喷淋）→高温烘干。因工序中只有一道清洗工序，很容易将脱脂液混入清洗槽，导致清洗槽污染，污染的清洗槽液在工件烘干前未排净可能会产生水印。

图5 清洗后表面黄斑

为测试清洗剂浓度对工件表面产生黄斑的影响，我们采用2.5%、2.0%、1.5%不同清洗剂浓度的清洗液进行试验验证，发现改变浓度无法消除黄斑。改用甲醇清洗进行验证，黄斑可明显消除，如图6所示。因生产线没有位置增加清洗工位，为尽可能消除脱脂清洗液对工件表面的影响，拟在清洗后增加吹水工序，更换清洗剂型号，选用无残留类清洗剂，以消除此表面质量隐患。

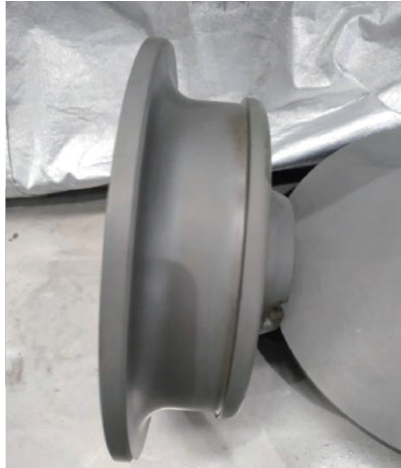
图6 用甲醇清洗表面无黄斑

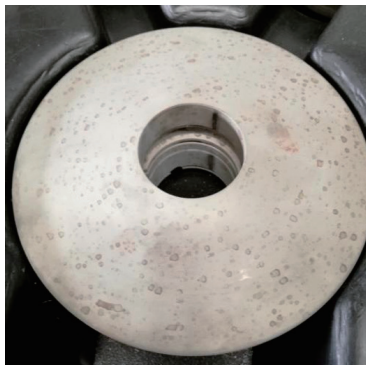
(3) 回火处理后工件表面残留有油污，抛丸难以去除。经分析，因回火炉排气管道垂直于炉子上方，拆开管路检查发现接口处残留油污，当油污直

接流回回火炉时，经过风扇搅拌后掉落至工件表面形成油污点，如图7、图8所示。

图7 回火后表面残留油斑

改进措施：对原有管道进行改造，在管道底部增加接油、排油装置，避免油污进入回火炉，烟道接排油装置如图9、图10所示。

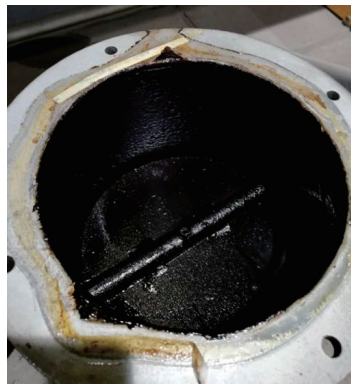
图8 排气管道残留油污
