# 自锁螺母振动失效原因分析及预防

**摘要:** 结合生产实际, 对材料为GH2132高温合金十二角自锁螺母振动裂纹失效件从宏观裂纹及断口、微观组织、能谱成分, 并结合自锁螺母的加工工艺, 对自锁螺母裂纹的形成原因进行了综合分析。结果表明, 高温合金自锁螺母的微裂纹在数控车削之后的收口工序造成, 而后经过振动试验产生疲劳裂纹。改变自锁螺母收口方式, 同时适当增加直口外圆直径能够有效预防此类问题发生。

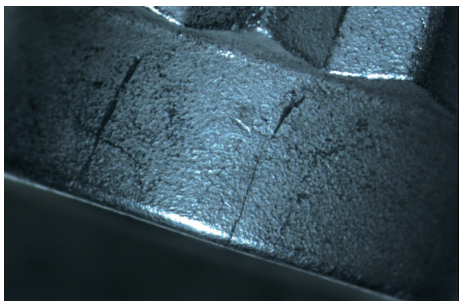
视显微镜外观检查发现，收口部位裂纹分布具有较强的规律性：裂纹均出现在短轴的收口部位并贯穿至内螺纹；裂纹呈细直线状，起始于直口顶端并沿着轴向扩展。如图1所示。

图1 裂纹在收口处外表面形态

从螺母的裂纹形成部位分析,裂纹均出现在短轴的收口部位并贯穿至内螺纹。同时,裂纹呈细直线状,起始于直口顶端并沿着轴向扩展。另外,显微硬度分析表明:收口处显微硬度明显高于非收口部位。特别是收口部位内外表面0.4mm内的显微硬度明显高于心部硬度。这是因为在收口时长轴外表面受拉应力同时短轴内表面也受拉应力,再加上收口处螺纹牙底相对尖锐,易形成应力集中而产生微裂纹,经过振动试验,微裂纹发生扩展,最终出现疲劳断裂。因此,可以判断出微裂纹是在收口工序产生的。

2) 预防自锁螺母收口产生裂纹的措施是改变收口方式,由两点收口改为椭圆收口,对螺母外圆进行包裹式整体挤压,避免局部出现较大的应力集中。另外,适当增加螺母收口处外圆直径,即增加螺母壁厚。通过此种工艺改进,螺母裂纹故障得到了有效消除。

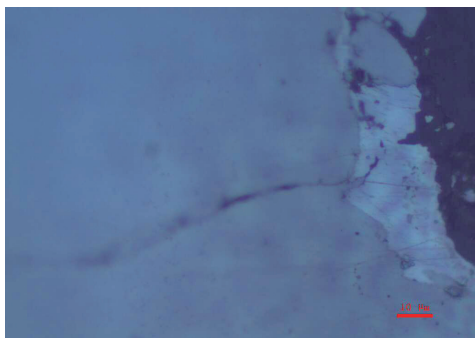
(2) 微观分析 将打断之后的样件采用金相观察发现，裂纹起始于内螺纹牙底，并向外侧扩展（见图2）。采用电镜扫描发现螺纹牙底附近组织呈疏松块状，源区及扩展区可见明显的疲劳弧线，断面上出现晶间开裂和解理特征，且断面上未见材质缺陷（见图3）。

图2 螺纹牙底裂纹金相

通过对裂纹区的断口分析可知,裂纹由螺纹牙底萌生,裂纹微观形貌为明显的疲劳条带、纤维状,断面上出现晶间开裂和解理特征,可以判断出裂纹的性质为疲劳断裂。

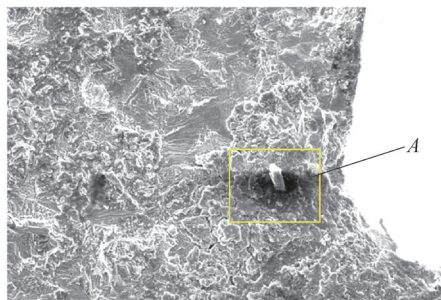
图3 螺纹牙底电镜扫描形态

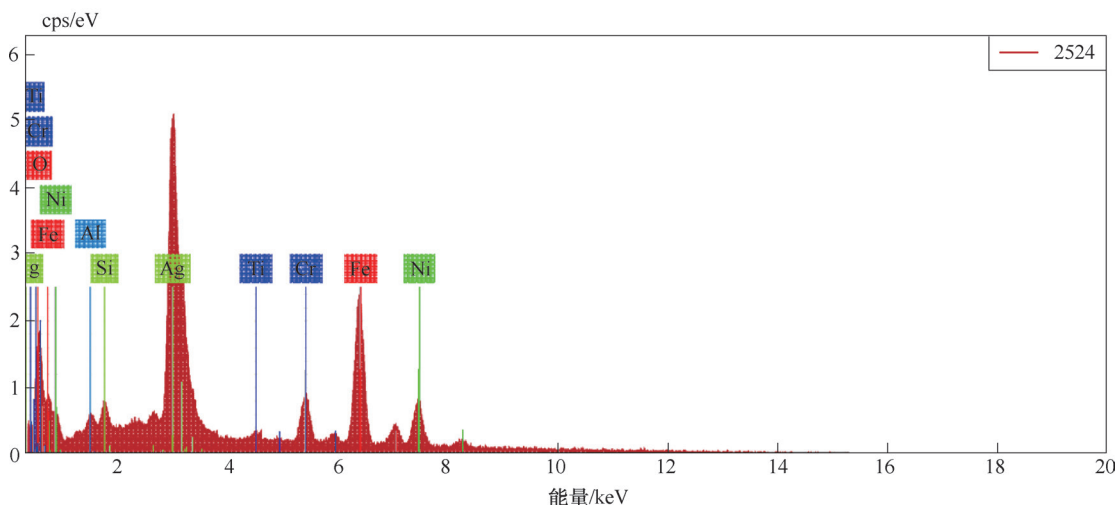
对裂纹区域和人工打断区进行能谱成分分析，结果如图4所示。裂纹区除了存在基体材料的主要元素外，还存在大量的Ag元素，图3中的A区域螺纹牙底存在大量Ag元素。

图4 裂纹区域能谱成分分析

素外,还存在大量的Ag元素。结合自锁螺母的主要加工工序(无心磨→下料→普通车加工→热锻→喷砂→固溶→普通车加工→攻螺纹→数控车加工→收口→时效→荧光检测→喷砂→镀银→终检)可以判断出Ag元素来自于表面处理工序,即微裂纹在镀银之前已经产生。

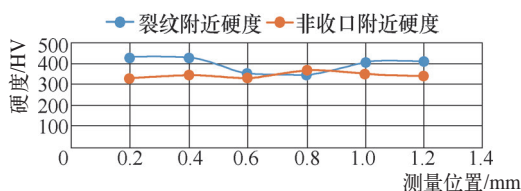
分别对打断样件的收口裂纹处及非收口部位由表及里直至螺纹牙底进行显微硬度分析，距表面不同距离处的显微硬度变化曲线如图5所示。其中产品正常硬度范围为281~357HV，由硬度曲线可看出，非收口部位硬度值正常，收口处显微硬度值明显高于非收口部位。对于收口部位而言，距离内外表面0.4mm内的显微硬度明显高于心部硬度值。

图5 显微硬度测量曲线

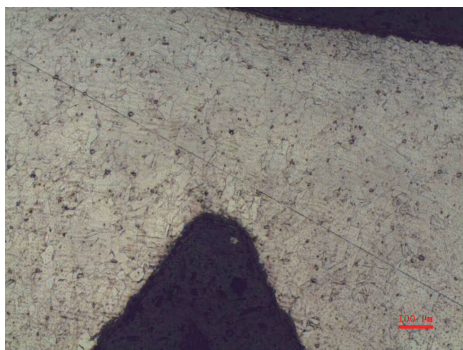
如图6、图7所示，自锁螺母的微观组织无过热、过烧现象，晶粒大小均匀，无粗晶或细晶带状组织。另外，组织中非金属夹杂物正常，无超过材料标准规定的杂质。

图6 螺母金相组织

对螺母的金相组织及非金属夹杂物分析表明,材料的组织无过热、过烧现象,晶粒大小均匀,无粗晶或细晶带状组织。非收口部位显微硬度也符合相关技术条件要求。同时,螺母断口处未发现材质缺陷,即此次螺母失效与产品的材质及冶金质量无直接关系。

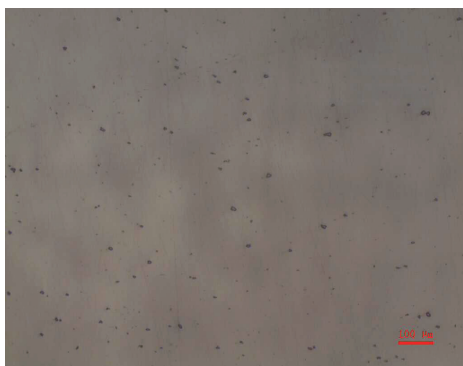
图7 螺母金相非金属夹杂物
