# 四列圆柱滚子轴承外圈淬火开裂原因分析及改进措施

**摘要:** 某型轴承外圈在盐淬多用炉淬火后, 发现多件轴承外圈有沿油孔纵向贯穿裂纹。通过热处理工艺追溯、宏观观察、化学成分分析、金相组织检验等方法, 判断轴承外圈的开裂属淬火裂纹, 是由于该外圈油孔直径较大、表面粗糙且不对称, 以及油孔应力集中造成的。

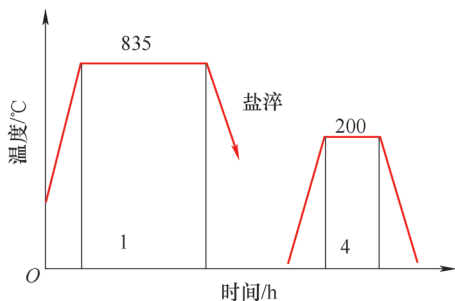
图1 轴承外圈热处理工艺曲线

该轴承外圈淬火、回火工艺路线：淬火→风冷→清洗→量形→整形→回火。具体工艺曲线如图1所示。盐淬后风冷至50℃以下进行清洗。此工艺已固化，该批次产品生产期间并无调整，操作人员严格执行，并且没有发现淬火、回火设备及工艺异常。每炉次装炉量80件左右，此批产品共计10炉次，量形过程中发现该批产品变形较大，变形量在0.6~1.0mm的产品占比45%，变形量在1.0~1.5mm的占比30%。整形方法为采用顶子进行校正，并回火稳定。

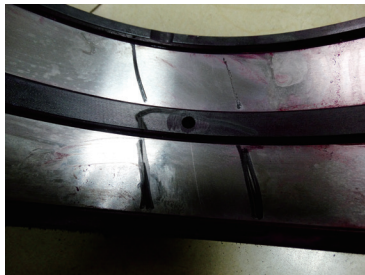
图2 外圈裂纹宏观形貌

轴承外圈裂纹宏观形貌如图2所示。将轴承外圈施加外力，套圈沿油孔发生开裂，观察套圈的断口

可以看出，断口为两种颜色，一次断口为深灰色，二次断口为浅灰色，裂纹起源于挡边内径与油孔的交角处，并向沟道面扩展，如图3所示。

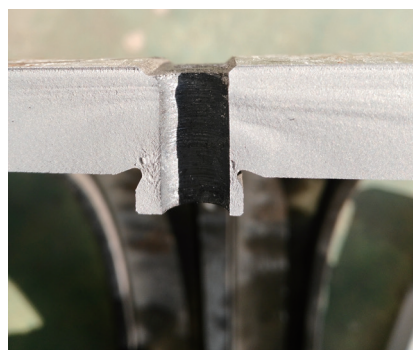
图6 油孔周围不对称形貌

4) 该产品在热处理过程中，由于可控气氛碳势偏高，因此导致挡边内径与油孔交角处发生增碳效应，在该处形成了较大的应力集中。因油孔直径加工量较大、周围存在不对称结构（见图6），所以致

使油孔周围的应力分布不均匀，在油孔较薄的位置增碳，脆性增大，当应力集中超过材料的强度时就产生了沿孔边开裂现象。此外，同炉次套装的其他没有油孔的产品，并没有发现此类现象，说明产生裂纹与工艺、设备无直接关系。

因此，油孔直径加工量较大、粗糙且不对称和油孔应力集中是导致该型轴承外圈产生裂纹的主要原因。

2) 该类型产品油孔一定要加工规范，并进行倒角处理。
