# 铝合金城际动车底架枕梁垫板焊接裂纹控制

李金龙, 焦锐, 胡伟

中车株洲电力机车有限公司 湖南株洲 412001

**摘要:** 基于铝合金城际动车铝合金底架枕梁垫板焊接裂纹产生原因及控制, 分析了城际动车铝合金底架枕梁垫板在设计及组焊工艺上存在的问题, 根据这些出现的问题, 介绍了铝合金城际动车铝合金底架枕梁垫板焊接裂纹的整个控制过程, 并进行了跟踪验证与总结, 为相关城际动车铝合金底架开发与工艺部门制定工艺提供参考依据。

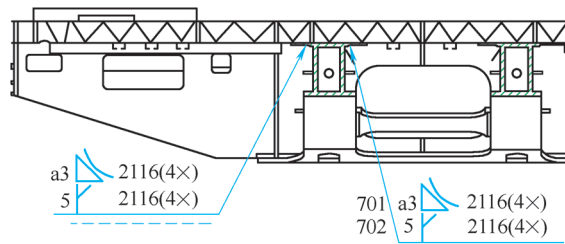
图6 5HY焊缝位置

（1）减少焊接应力以防止裂纹的产生 首先，垫板的裂纹主要是由枕梁与垫板的5HY焊缝焊接时产生的应力引起的（见图6），焊接时在保证焊缝熔深的前提下尽量采用较小的焊接参数，减少热输入来减小应力的产生。

其次，采用合理的装配与焊接顺序，使焊接变形得到一定控制，以减小大地板与枕梁垫板强制装配而产生的内应力。

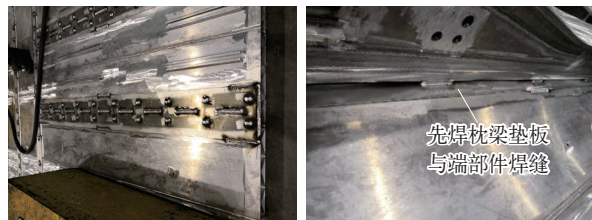
图7 大地板装配焊接前的准备

（1）工艺改进（以T-2车为例） 为减小底架大地板变形引起的装配间隙过大的问题，在大地板与枕梁垫板组焊时，只进行塞焊孔焊缝的焊接。在与端部件组焊后，先进行枕梁垫板与端部件的打底焊，让枕梁垫板与大地板焊缝自由收缩后再进行所有焊缝的焊接，如图7所示。

a) 大地板准备

b) 装配后实物
