# 激光熔覆修复技术在40Cr轴类零件现场修复中的应用

都跃良

镇海石化建安工程有限公司 浙江宁波 315211

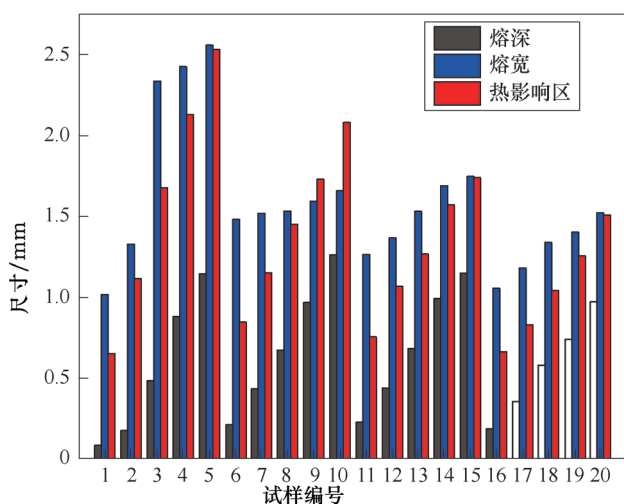
图3 单因素试验熔覆深度、熔覆宽度和热影响区统计结果

为研究不同激光参数对修复区的熔深、熔宽和热影响区的影响规律,采用激光共聚焦显微镜对腐蚀好的金相组织进行观察,见表3。从表3可以看出,当扫描速度为2mm/s和8mm/s时,修复区和基体结合效果较差,修复区存在裂纹等缺陷。当扫描速度为4mm/s和6mm/s时,修复区和基体可以实现良好的冶金结合,但是仍存在一些气孔等微小缺陷,当扫描速度为4mm/s时,激光功率为1.2kW、1.4kW和1.6kW时,内部均匀且无明显缺陷。熔深、熔宽和热影响区大小如图3所示。从图3中可以发现,当扫描速度不变时,随着激光功率的增加,熔深、熔宽和热影响区逐渐增大。当激光功率不变时,随着扫描速度的增加,熔深、熔宽和热影响区逐渐减小。当扫描速度为4mm/s,激光功率为1.2kW时,熔深和熔宽较小,熔覆层对基体的稀释较小,且修复区内部均匀无缺陷。

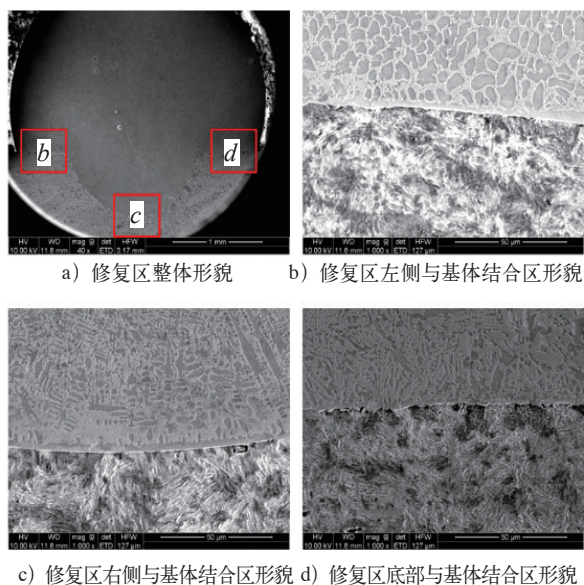
图4 速度为4mm/s、激光功率为1.2kW时单道修复区的显微组织

通过激光修复单因素试验分析,发现当扫描速度为4mm/s、激光功率为1.2kW时,修复区内部均匀无缺陷。使用SEM对金相组织进行观察(见图4),可以发现,修复区与基体可以形成良好的冶金结合,在修复区底部和两侧结合较好,没有发现气孔、裂纹等缺陷。修复区底部组织为粗大的柱状晶和枝晶,沿沉积方向外延生长。采用扫描速度为4mm/s、激光功率为1.2kW的工艺参数进行多道多层修复试验(见图5),发现修复层与修复层之间可以实现无缺陷的结合,如图5d所示。修复道与修复道之间也能实现良好的结合,如图5e和图5f所示。

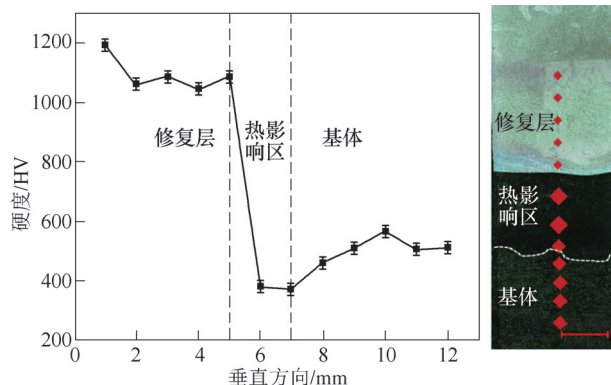
图6 40Cr基体和Ni60A修复层显微硬度

为进一步分析激光修复对材料力学性能的影响情况,采用型号为RDHVS-1000Z型显微硬度计,在200gf(1.96N)的压力、保压10s的条件下,对修复区与基体显微硬度进行检测。在显微硬度测量过程中,沿垂直方向对修复层、热影响区和基体进行了硬度测试,每个区域进行多组测量取平均值,得到平均显微硬度,如图6所示。从图6可以看出,Ni60A修复层的显微硬度在1000~1200HV,热影响区的显微硬度在370HV左右,40Cr基体的显微硬度

为500~530HV。因此可以看出，修复区的显微硬度相对于基体的显微硬度提升了1倍。

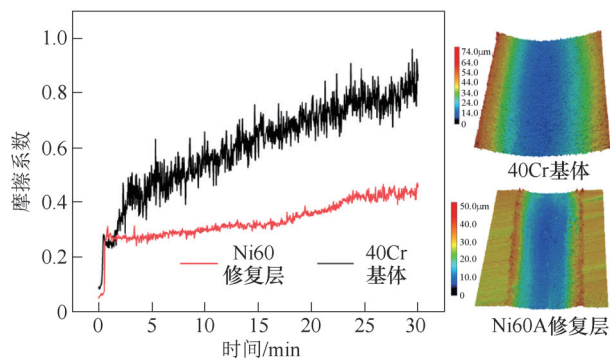
图7 40Cr基体和Ni60A修复层摩擦系数曲线

为进一步分析激光修复对试样耐磨损性能的影响情况，用型号为GF- I 型摩擦磨损试验机，施加载荷为25N，运行速度为280r/min，往复长度5mm，摩擦周期30min。选择直径为3mm的GCr15轴承钢球作为研磨球，对40Cr基体和Ni60A修复层摩擦磨损性能进行检测，得到摩擦磨损系数和磨痕形貌如图7所示。从图7可以看出，40Cr基体摩擦系数由0.3逐渐增大到0.8左右；Ni60A修复层的摩擦系数由0.3逐渐增加到0.4左右。修复层的摩擦系数较平稳，波动范围较小。

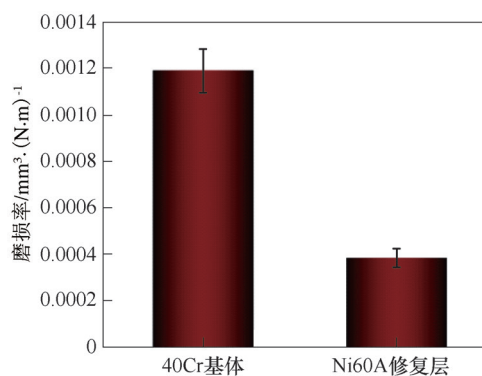
图8 40Cr基体和Ni60A修复层磨损率

采用激光共聚焦显微镜对40Cr基体和Ni60A修复层的磨痕表面进行测量，通过公式 $W = \Delta V / (LD)$ （其中， $\Delta V$ 磨损体积， $L$ 施加载荷， $D$ 磨痕长度）计算得出40Cr基体和Ni60A修复层磨损率，如图8所示。由图可以看出，40Cr基体的磨损率大于Ni60A修复层的磨损率，这就说明Ni60A修复层的耐磨性要高于基体的耐磨性。为进一步分析40Cr基体和Ni60A修复层耐磨性，采用SEM对磨痕进行观察，如图9所示。由图9b可以看出，40Cr基体磨痕表面出现大块的片状磨屑，这表明磨痕表面有些区域发生了塑性变形，形成一层界面膜黏附在磨损表面，这表明材料的表面存在黏着磨损。由图9d可以看出，Ni60A修复层磨痕表面出现较浅的犁削痕迹，主要表现为磨粒磨损。

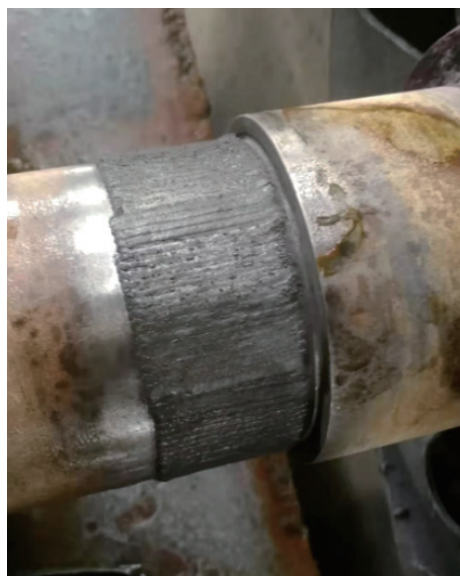
图10 现场激光修复状态

主轴磨损区进行现场激光修复，修复后的效果如图10所示。从图10可以看出，通过激光修复工艺可以

在40Cr轴风机主轴上得到无缺陷的Ni60A修复层，且显微硬度和摩擦磨损性能可以大幅提升。因此，激光熔覆修复技术在化工领域具有较好的应用效果。

基于上述工艺探索，采用激光功率1.2kW，扫描速度4mm/s、送粉率1r/min工艺参数，对40Cr风机
