# 采煤机齿轨轮剥落与掉块原因分析及预防措施

**摘要:** 采煤机齿轨轮在行走过程中经常发生剥落失效,采用化学分析、硬度测试、金相检验、硬化层设计等对齿轨轮常见的剥落失效进行了分析。结果表明:齿轨轮热处理工艺不当、渗碳质量差、齿形硬化层设计不合理、淬火后深冷处理不当是导致齿轨轮剥落的主要原因,提出了合理的改进及预防措施。

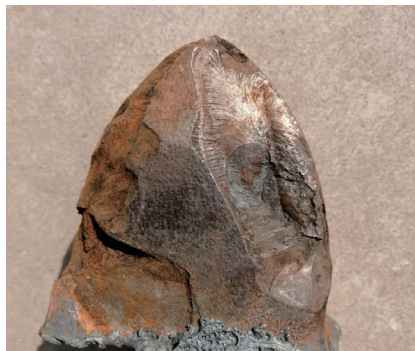
某矿返回的齿轨轮齿面、齿端面及齿顶棱处发生剥落失效,齿棱处剥落的裂纹源位于次表层,如图1所示。齿面剥落的深度大于磨损的程度,剥落深度为2~4mm,剥落区约占轮齿的80%,如图2所示。在扫描电镜下分别对剥落及磨损区进行观察,可见剥落扩展区存在脆性裂纹,齿面主要为磨粒磨损,如图3、图4所示。

图1 齿轮端面及棱剥落宏观形貌

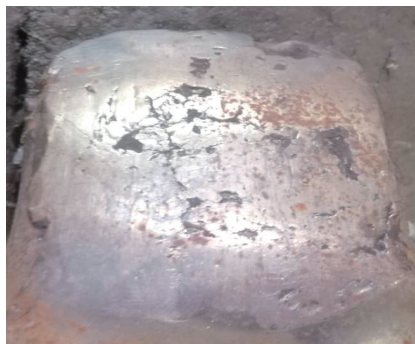
图2 齿面磨损与剥落宏观形貌

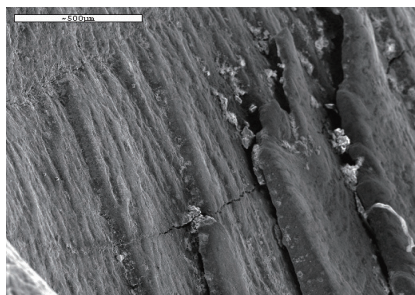
图3 齿轮端面剥落区微观形貌

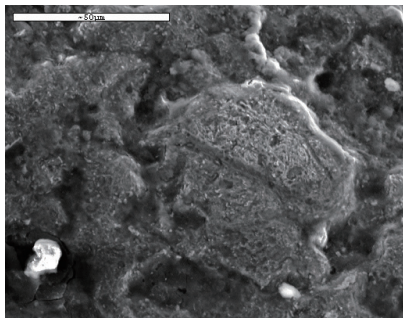
图4 齿面剥落及磨损区微观形貌

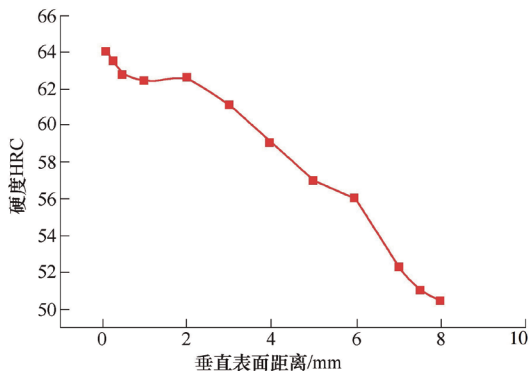
图5 齿轨轮齿面硬度梯度曲线

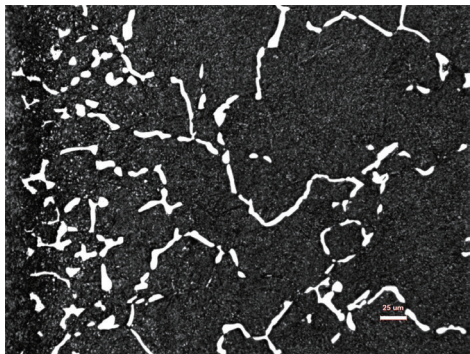
| 试样 | 有效硬化层深度/mm | 碳化物级别/级 | 金相组织 |
|---|---|---|---|
| 齿轨轮 | 7.0 | 5 | 齿面未磨损部分渗层为6.9mm，渗层为网状碳化物加回火隐针马氏体及少量残留奥氏体，马氏体及残留奥氏体评为1级，残留奥氏体含量为4.7%，渗碳层晶粒度级别评为5级，如图6所示；齿心部组织为回火马氏体，心部晶粒度级别评为7级，如图7所示 |

图6 齿面渗层组织

1) 齿轨轮渗层存在严重的网状碳化物，割裂了金属的连续性，降低了渗碳层的强度及韧性<sup>[3]</sup>，是致使齿轨轮剥落的一个原因。

3480.5—2008标准中晶粒度细于5级的要求，粗大的晶粒致使齿轨轮渗层的冲击韧度及塑性降低。

3) 齿轨轮经过 $-80\text{℃}$ 的深冷处理（保温2h），齿轨轮渗层的残留奥氏体含量仅为4.7%，降低了渗层中裂纹扩展因子 $K_{IC}$ ，不易使裂纹尖端钝化，增加了渗层的脆性，降低了齿轨轮表面的压应力<sup>[4]</sup>。

齿轨轮恶劣的使用工况、过深的有效硬化层设计、不良的渗碳层、较少的残留奥氏体，以及过高的硬度、淬火后深冷处理不当是导致齿轨轮剥落的主要原因。因此，建议齿轨轮齿面有效硬化层深度为 $5.5\sim 6.0\text{mm}$ ，采用合理的渗碳工艺，确保渗层碳化物级别小于3级，取消深冷处理工序，优化淬火工艺，使渗层硬度为 $58.0\sim 62.0\text{HRC}$ ，残留奥氏体含量为 $15\%\sim 30\%$ ，晶粒度级别大于7级，以确保齿轨轮渗层的韧性，避免齿轨轮的齿面剥落。

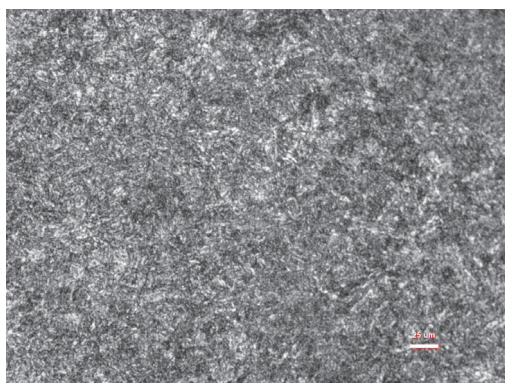
图7 齿心部组织
