# 铝合金弹底产生缺陷原因分析

豫西工业集团河南北方红阳机电有限公司 河南南阳 474678

**摘要:** 某型号产品弹底采用7A04铝合金挤压而成, 在热处理后发现弹底有起层、掉渣、裂纹现象, 经理化分析确定是由于材料过烧引起的, 并通过一系列排查找到了引起材料过烧的原因。

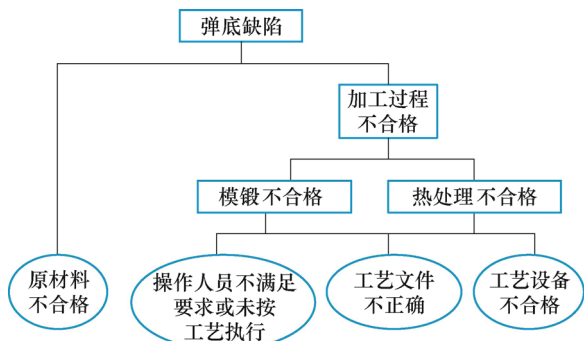
图1 弹底缺陷故障树

(5) 故障定位 结合故障树进行排查分析, 排除了人员、材料、工艺方面可能存在的问题, 基本确定弹底缺陷是由于热处理设备存在问题引起的。

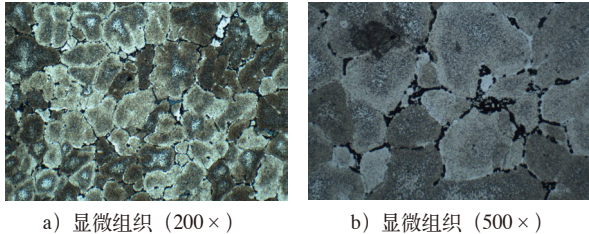
图2 弹底显微组织

(2) 显微组织分析 在弹底圆弧过渡处取金相试样, 根据 GB/T 3246.1—2012 《变形铝及铝合金制品组织检验方法 第1部分: 显微组织检验方法》规定要求, 对试样磨制后, 用混合酸水溶液进行腐蚀, 显微组织如图2所示, 经观察试样显微组织中

出现复熔共晶相，并存在大量的与复熔三角形相近的组织特征，且富集在晶界上，具有晶界加宽的特征，是典型的过烧组织<sup>[1]</sup>。

热处理炉最高温度达525.04℃，超过了7A04铝合金低熔点共晶体Al+T ( $\text{Al}_2\text{Mg}_3\text{Zn}_3$ )的熔点489℃，会使铝合金晶界和晶内 $\text{Al}_6(\text{MnFe})$ 、 $\text{AlMnFeSi}$ 等不溶相形成团聚状，并在局部晶界以团聚状不溶相为核心形成复熔球，产生过烧组织<sup>[2]</sup>。过烧组织使铝合金晶界脆化、强度降低，在后续的淬火冷却过程中受到高强度应力而产生裂纹，降低工件的疲劳性能和腐蚀性能。因此，热处理后的铝合金件不允许有过烧现象<sup>[3]</sup>，粗大的枝晶偏析还可能在随后的加工过程中形成带状组织，造成工件在使用过程中失效。

由分析过程可以看出，弹底产生缺陷的原因为热处理炉温度异常致使淬火加热温度过高，造成材料过烧，晶内偏析和多余脆性相的存在使塑性明显降低，引起材料强度下降，水冷时在圆弧过渡、尖角及粗晶环等应力集中处形成裂纹，并在内应力作用下发生开裂。

- 1) 弹底产生缺陷的原因为热处理炉炉内温度过高导致了材料的过烧，造成了产品的早期失效。
- 2) 维修故障设备，对热处理炉内衬板进行焊接，并对炉内风扇进行更换，对密封部位进行补焊。
- 3) 加强管理，定期对热处理炉进行校检，并在工件入炉前使用红外测温仪测试炉内实际温度。
