# 深研故障模式挖掘飞轮寿命延长点

李金年，梁超

山东盛祥动力有限责任公司 山东潍坊 261041

**摘要：**飞轮反复啮合脱离过程的磨损以表面疲劳磨损为主，并伴有磨粒磨损、犁沟切削以及黏着磨损，是造成飞轮多种磨损失效机理同时存在的原因。摩擦脱碳最终导致形成龟裂，裂纹形成机理应是脱碳+热效应+磨削裂纹。飞轮抖动、换挡困难、表面沟壑、裂纹等故障均为过度摩擦所致。

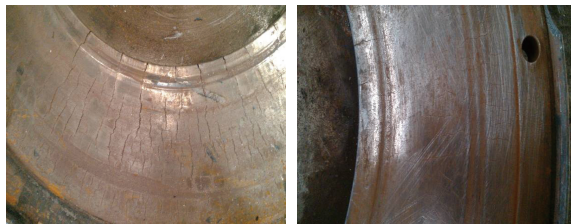
图1 故障件

由表1、表2可以看出，飞轮龟裂发生时整车使用里程一般都在1万km以上。根据退回的三包故障件可以发现，飞轮龟裂发生的部位全部在摩擦面。故障飞轮主要体现在L0211和L0220两款飞轮。

对退回的三包故障件予以分析，以上描述的集中故障类型在实物上集中表现为飞轮摩擦面裂纹（见图1a）和表面沟壑（见图1b）。

a) 飞轮摩擦面裂纹 b) 飞轮摩擦面表面沟壑

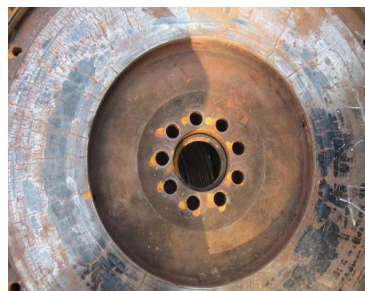
图2 不均匀摩擦和裂纹

分析摩擦面裂纹飞轮的形貌，如图2所示，可以看出，飞轮摩擦面上有沿着转动方向的多道磨痕、台阶、麻点，如图3所示。可判断出，裂纹面必定经受过长时间或高速的摩擦，并且产生了相对位移的

滑动摩擦。

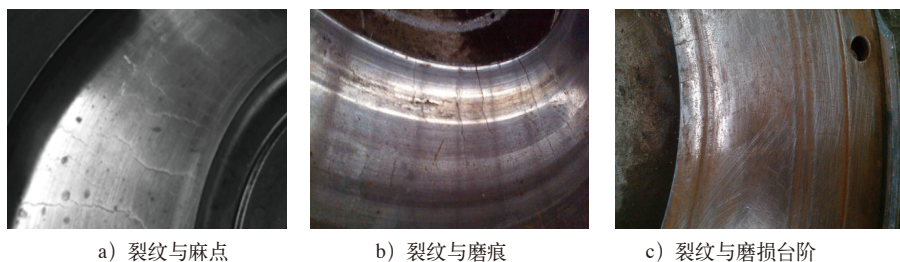
图3 飞轮摩擦面

a) 裂纹与麻点

b) 裂纹与磨痕

c) 裂纹与磨损台阶

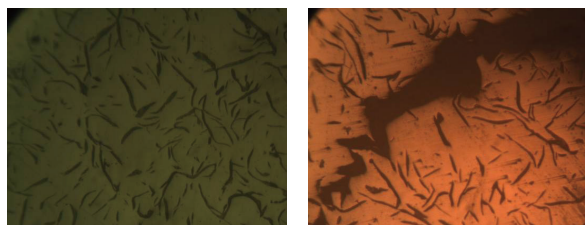
图4 金相检测

对故障件（材料HT250）取样进行化学成分分析，结果见表3，正常的检测点成分异常，但在摩擦故障面处有脱碳现象。

同时，对故障件进行金相组织和硬度检测，所标检测点位置硬度为195~205HBW，而裂纹处金相组织显示，该处石墨较正常飞轮偏粗、短，如图4所示。

a) 正常飞轮金相

b) 裂纹处金相

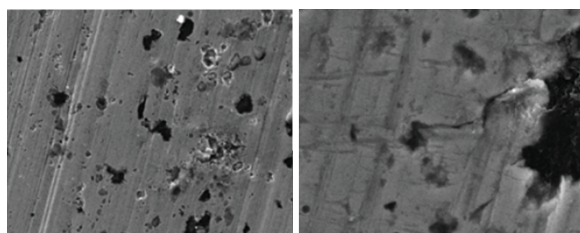
图5 故障飞轮表面典型磨损形貌

如图5所示，对故障飞轮表面典型磨损形貌的SEM分析可见，在飞轮表面沿其旋转方向除了有

平行的细长犁沟状磨痕外，还有一些磨粒和小剥落坑，这些现象为犁沟切削、磨粒磨损及表面疲劳磨损的主要特征。

此外，由于摩擦热很容易导致表面氧化，飞轮和离合器片之间材料转移的黏着磨损不可避免。

飞轮摩擦面既然是受摩擦力，如果飞轮材质不存在问题，即是使用原因造成，超载、超速行驶，使飞轮长时间处于高温状态，摩擦脱碳从而最终导致形成龟裂，裂纹形成机理应该是脱碳<sup>[2]</sup>+热效应+磨削裂纹。飞轮抖动、换挡困难、表面沟壑及裂纹等故障均为过度摩擦所致。

a) 磨粒磨损和犁沟切削

b) 表面疲劳剥落

c) 粘着磨损

加工的问题，而是客户使用的问题。为减少飞轮故障率，可以优化产品结构，在飞轮与离合器片中间增加一个过渡连接盘，这样可大大提高飞轮件的使用寿命，降低整车维护成本。

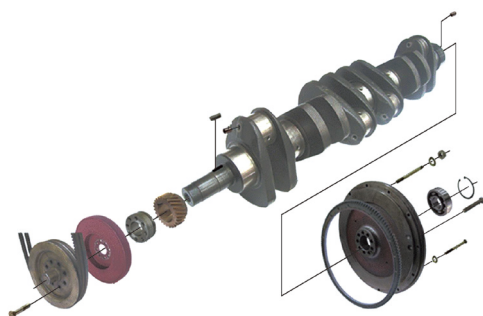
图6 齿圈飞轮爆炸图

齿圈飞轮爆炸图如图6所示，先研究下飞轮齿圈装配工艺，常用的装配工艺有以下2种：

- 1) 螺栓联接——受齿圈精度影响，总成件动平衡精度丢失。
- 2) 热装压装——总成件供应，动平衡<sup>[1]</sup>精度可控。

试验总结：飞轮总成件的不平衡量受齿圈的质量影响，导致总成件的不平衡量精度丢失。

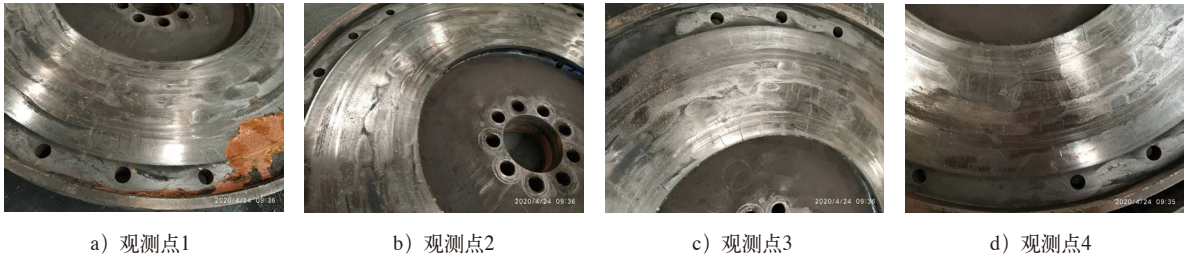
图9 HT250（Mo）飞轮磨损效果

飞轮材质HT250增加了Mo，合金Mo可以形成致密的合金氧化膜<sup>[3]</sup>，提高相变温度，同时Mo可以强化铁素体，使基体有较好的高温强度，能承受较大的应力。钼合金可以更好地抗氧化、龟裂、热裂。对此飞轮做了分析，HT250（Mo）飞轮也存在龟裂，但裂纹要轻微，如图9所示。
