# 某电厂高压调门阀体失效原因分析与修复

**摘要:** 通过对阀体裂纹取样进行理化分析, 找出了调门阀体失效的原因。并通过先采用镍基焊丝进行熔敷焊, 后采用镍基焊条电弧焊的方法进行修复, 即小电流、快速焊、窄焊道、焊条不作横向摆动、短弧与收弧时填满弧坑等工艺, 使得阀体得到成功修复。

浙能镇海发电有限责任公司4<sup>#</sup>机组汽轮机为215MW N215-12.75-535/535型超高压、中间再热、单轴三缸三排汽、水冷抽汽凝汽式汽轮机, 由北京重型电机有限责任公司设计制造。汽轮机进气温度为535℃, 于1986年投产运行, 累计运行超过22万h。

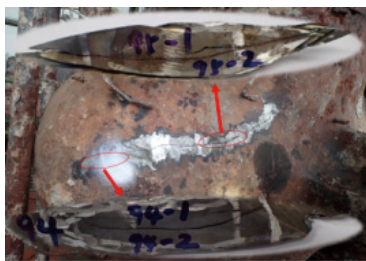
图1 取样位置

在第9次A级检修中发现主汽调门(乙侧)阀体上出现裂纹(长约400mm、深约85mm), 挖取尖端和中间部位(见图1)进行理化检验, 分别编号为94、95。阀体材质为ZG15Cr1Mo1V, 裂纹处阀体壁厚约90mm。使用型号Thermo Niton XL3t 980合金成分仪对来样进行半定量定性光谱分析, 参照GB/T 5613—2014《铸钢牌号表示方法》, 试样Cr、Mo、V含量符合标准要求。

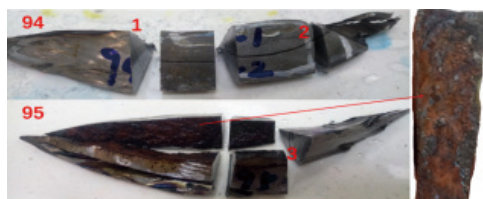
图2 裂纹宏观形貌

对试样进行宏观检测, 如图2所示。94号样中间部位裂纹中段充满氧化物, 表面有两条裂纹, 汇合

于2截面处; 95号样截断后左侧沿裂纹断开, 断口表面有较厚的氧化皮, 呈红褐色, 氧化时间较长。

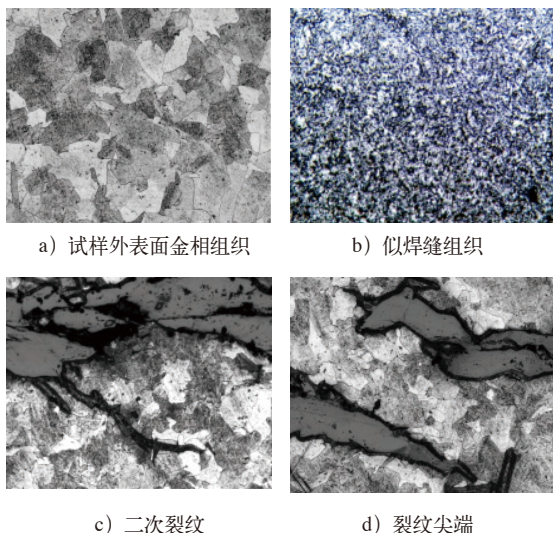
图4 微观组织观察

对上述3个试样进行显微观察, 如图4所示。试样1典型的铸造组织, 晶粒粗大, 金相组织为铁素体+粒状贝氏体+弥散碳化物, 如图4a所示; 部分晶粒细小, 组织为粒状贝氏体, 似焊缝组织, 如图4b所示; 表面裂纹被氧化物填满, 裂纹中间有二次裂纹, 如图4c所示; 裂纹尖端分叉断开, 尖端似沿晶开裂, 如图4d所示。

试样2横截面裂纹近表面处显微硬度值高于标准要求,该区域存在补焊,与金相检测结果吻合。金相组织老化评级为3~4级,裂纹尖端显示裂纹穿晶扩展。扫描电镜检查发现,铸件存在较多夹杂孔洞。

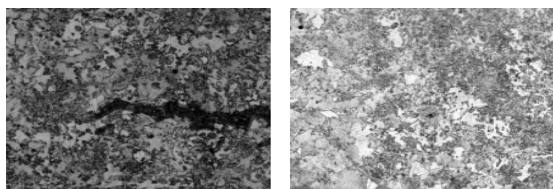
图5 似焊接热影响区组织

对试样2横截面进行显微观察,距表面约4mm位置晶粒变细,金相组织为铁素体+粒状贝氏体,似焊接热影响区组织,如图5所示。对试样3横截面进行显微观察,距表面约5mm位置晶粒变细,金相组织为铁素体+粒状贝氏体,似焊接热影响区组织,如图6所示。

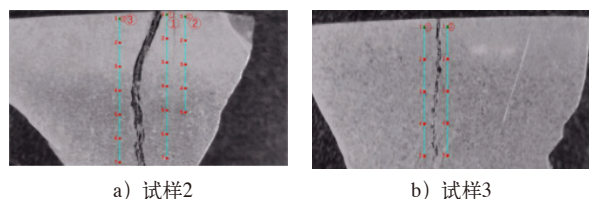
图7 显微硬度试验位置

对试样2、试样3截面进行显微硬度检测,位置区域如图7所示,硬度结果见表1。试样2的①、②位置近表面显微硬度高于标准要求,其余区域均符合标准要求,③位置近表面硬度也接近标准最高

限。试样3的①、②位置硬度值均符合标准要求。

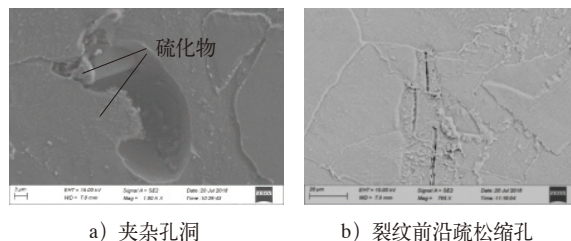
图8 铸造缺陷

对试样1、试样2、试样3进行扫描电镜观察,发现母材上有较多夹杂类孔洞,里面遗留产物经能谱检测为硫化物,属铸造常见缺陷(见图8),但未发现缺陷有扩展现象。

综上所述,可确定裂纹存在时间较长,裂纹在应力作用下从中间向两侧、从外往内扩展。由于表面补焊处造成开裂,裂纹在应力作用下缓慢扩展的可能性较大。阀体存在夹杂类孔洞、疏松、缩孔、等铸造缺陷,但周围未发现扩展迹象,与裂纹形成无直接关系<sup>[3]</sup>。
