# 感应淬火齿轮裂纹原因分析与预防

**摘要:** 大型传动齿轮在传动过程中通常承受非常大的应力和冲击, 这就需要赋予传动齿轮较高的加工精度、耐磨性及抗疲劳强度, 为达到要求的性能, 大型传动齿轮的热处理工艺常采用感应淬火工艺方式。针对传动齿轮出现的断齿问题展开讨论, 并分析造成齿轮断齿的原因, 避免再次出现断齿。

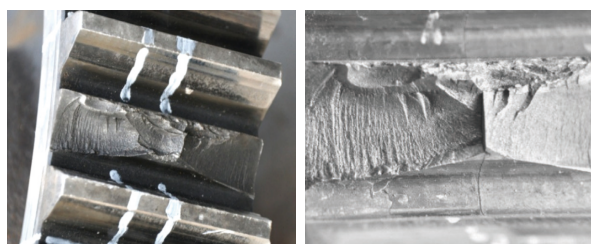
图2 齿轮断齿宏观形貌

断齿齿轮宏观形貌如图2所示，下面主要从宏观和微观两个方面进行观察分析。

a) 断齿形貌1 b) 断齿形貌2

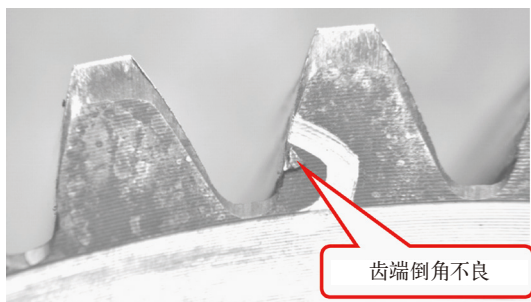
图3 齿轮倒角不良

- 1) 该齿轮齿根部倒角不良，未按照要求倒角，并有部分倒角处存在磕碰现象，如图3所示。
- 2) 从齿轮齿部齿面磨损情况可以看出该齿轮存在偏磨现象，齿轮齿部一端异常磨损，而另一端未出现磨损现象（见图4），由此判断该齿轮可能存在

a) 齿轮齿沟

b) 齿轮断齿区

3) 齿轮齿端部在倒角加工时，不仅要严格按照工艺要求进行倒角，应避免倒角过大或者倒角过渡不圆滑，而且要注意倒角处发生磕碰现象，做好齿轮防护等工作。

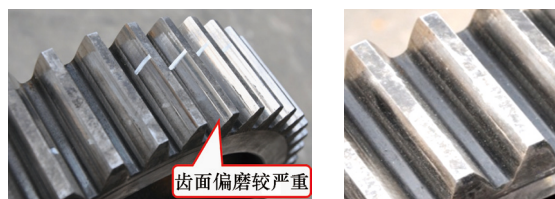
图4 齿轮偏载异常磨损

a) 一端齿面磨损较严重 b) 另一端未出现磨损现象

装配或齿轮齿向问题。经检测该齿轮齿形齿向均无问题，说明该齿轮装配存在问题。

4) 加强装配过程控制，齿轮安装后检测安装基准面的端径跳动，控制在0.1mm以内，保证装配精度，避免偏载问题。

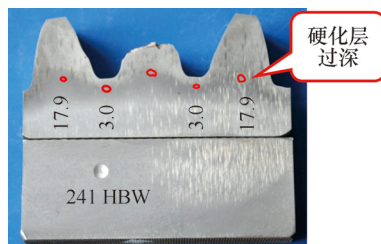
图5 硬化层深度检测

3) 对断齿齿轮进行剖切检测，分别在断齿位置 and 未出现问题区各取一个试样，对试样进行硬度检测。经检测齿轮的硬化层深度过深，齿顶部硬化层深度为17.9~18.2mm，大大超出工艺要求的2.9~7.8mm，整个齿部完全淬透；齿轮齿根部硬化层深度为2.9~3.0mm，满足 $\geq 1.5$ mm的要求，基体硬度为241HBW满足要求，检测位置如图5所示。

a) 断齿部位硬化层

b) 齿轮非断齿区硬化层

2) 针对硬化层过深（齿部淬透）现象，工件在感应淬火时应该控制加热功率，减少加热时长，同时应该控制工件冷却速度。冷却速度过快，淬火烈度过大，组织转变剧烈，组织应力无法释放，表面压应力转化为拉应力，并在应力达到一定程度后造成表面裂纹。

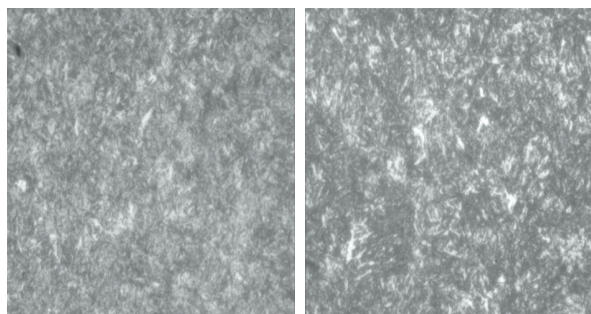
图6 金相组织 (400×)

通过对齿轮硬化区、过渡区、心部的金相组织进行分析，硬化区组织为回火马氏体，晶粒度为9

级；心部组织为回火索氏体+少量铁素体，晶粒度8级，如图6所示。所有金相组织结果均满足要求。

a) 齿轮硬化区组织 b) 齿轮心部组织

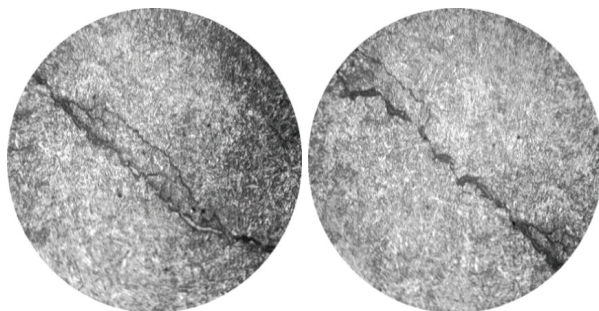
图7 裂纹处的金相照片

通过对断裂齿部进行金相分析和EVO 18型扫描电镜分析发现，齿断口处的形貌具有准解理断裂的特点，断口具有平坦的“类解理”小平面、微孔及撕裂棱组成的混合断裂（见图7~图9），由此判断齿轮断裂类型属于准解理断裂<sup>[1]</sup>。从图8、图9可以看出：该件断口处属于齿面碾压应力裂纹（剥落）。

a) 断齿区裂纹形态 b) 非断齿区裂纹形态

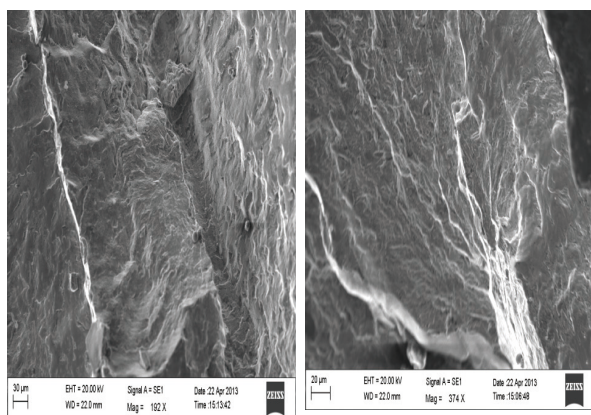
图8 断齿断口处形貌

a) 断齿断口处撕裂棱 b) 断齿断口处微孔

1) 针对硬化部淬火马氏体回火不良，导致齿面发生碾压应力裂纹，易形成断裂源问题，应该进行充分回火，必要时增加回火时间，以消除不均匀组织。

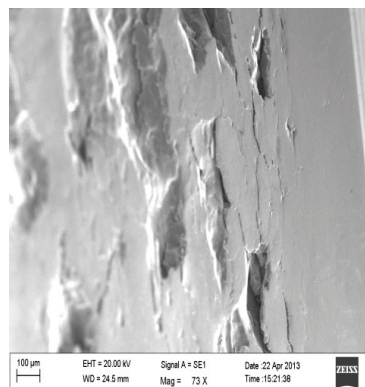
图9 齿面碾压应力裂纹形貌
