# 渗碳主轴表面“麻坑”缺陷的研究

那艳会

通用技术集团大连机床有限责任公司 辽宁大连 116000

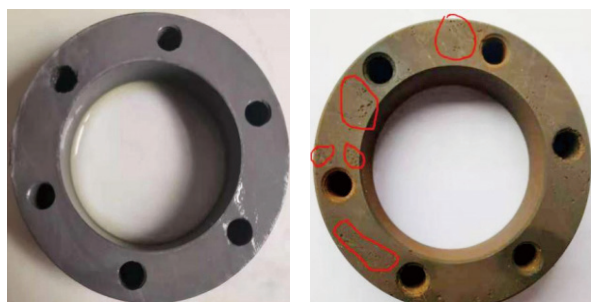
图1 低倍试样腐蚀后形貌

1#样品所制低倍试样腐蚀后形貌如图1所示。图1a所示为切割面, 无任何麻坑、疏松等肉眼可见缺陷; 图1b所示为原有麻坑缺陷分布的料面, 酸蚀后表面麻坑仍较为明显。

a) 1#试样低倍形貌 (切割面) b) 1#试样低倍形貌 (麻坑面)

通过化学成分检测结果, 对比GB/T 3077—2015中20CrMnTi钢的化学成分, 该样块成分符合标准。新切割制取的样品料面经低倍腐蚀观察后, 新切割面无任何“麻坑”、疏松等肉眼可见缺陷, 而原有麻坑缺陷的样块表面, 腐蚀后表面“麻坑”较为明显 (见图1)。由此可见, 该“麻坑”并非原材料缺陷, 而是后续热处理后出现的。结合图1~图4“麻坑”形貌可知, 若工件局部氧化皮严重, 则经喷丸把氧化皮打掉后, 即使发现“麻坑”氧化皮较轻, 但由于该部位的Mn、Cr被氧化而使钢的淬透性降低, 结果在表面形成黑色组织, 表现为软点, 这种工件易于疲劳失效; 若炉内氧分压过高, 使工件氧化严重, 形成较厚氧化皮时, 则会出现连续脱碳层<sup>[3]</sup>。轻微脱碳区形成后, 若炉内气氛碳势再度恢复, 如给足滴油量或者在二次加热中炉内呈完全还原性气氛时, 则局部脱碳区能部分复碳, 表现为淬火后脱碳区消失, 低显微硬度区得到改善。

1) 严格控制渗碳工艺制度, 防止渗剂供应不足, 严格监视排气孔火焰高度和颜色, 防止渗碳过程中发生氧化脱碳现象。对渗碳炉循环系统进行检测修复, 确保炉温均匀性及碳势的合理可控性。

3) 严格控制盐的质量, 严禁露天存放, 增加脱氧次数, 定期对盐进行化学成分检测, 使盐内硫酸盐、碳酸盐含量 $\leq 0.5\%$ 。

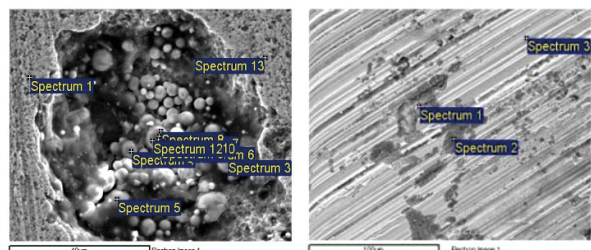
图2 扫描电镜“麻坑”形貌特征

对部分产品试样存在“麻坑”部位进行电镜检测分析。从图2外观形貌看, 2-1和3-1试样麻坑大小及形貌特征不同。对局部进行成分定性分析, 2-1和3-1试样麻坑部位分析结果都以C、O、Fe为主, 基体部分以C、Fe为主, 而3-1试样S含量偏高。

a) 试样2-1电镜形貌 b) 试样3-1电镜形貌

经过盐炉淬火后出现“麻坑”缺陷, 扫描电镜检测时, 发现O、S含量均高, 由于盐内含有较多的硫酸盐杂质, NaCl中含有Na<sub>2</sub>SO<sub>4</sub>, 这些硫酸盐在高温熔融状态下, 与铁和碳发生氧化反应, 使工件产生“麻坑”腐蚀。盐内水分的影响主要是盐内水分较多, 盐中的氧化物含量增加, 会使工件氧化加大<sup>[4]</sup>。

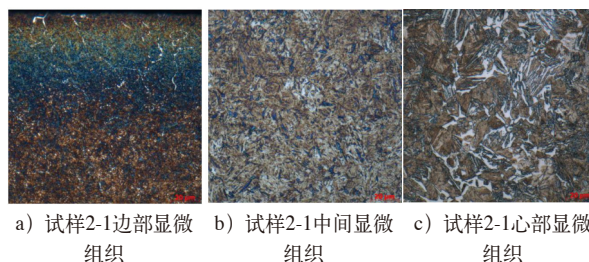
图3 2-1试样金相显微组织

对2-1和3-1试样分别进行金相观察, 试样从表面到基体显微组织有明显变化, 近表面显微组织为马氏体+碳化物, 过渡区为马氏体, 其余部位为铁

素体+少量马氏体, 如图3、图4所示。

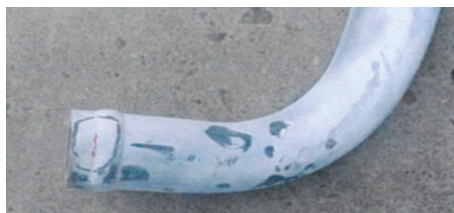
图1 高压空气不锈钢管渗透检测结果

外表面除漆后进行渗透检测, 结果在焊缝边缘发现1处裂纹, 裂纹方向平行于焊缝, 指示长度15mm, 形貌如图1所示。
