# 20CrMnTi钢销套热处理不良的失效分析及对策

山推工程机械股份有限公司履带底盘分公司 山东济宁 272073

**摘要:** 对销套不良件按照不同位置进行环状剖切后对其化学成分、截面硬度、组织与未热处理的渗碳套进行比对, 确定了20CrMnTi钢销套的表面硬度不良的原因。结果表明: 设备的稳定性和可监控性、人员对设备异常的处理及发现设备异常的能力对质量过程控制至关重要, 为此应采取多项措施保证问题不发生或即使发生也能及时发现并避免不良件流出, 从而保证产品质量。通过增加对设备安装功率监控程序, 当低于工艺要求的10%时立刻进行声光报警, 提示操作者查看设备问题, 使设备问题能够及时发现并得到维修解决, 对防止不良件流出和过程监控起到了很好的作用, 解决了设备故障导致不良件产生后人员无法有效监控的问题, 保证了产品质量。

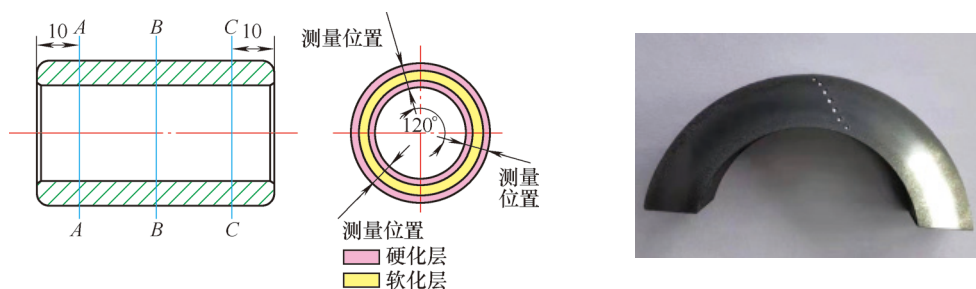
图2 20CrMnTi钢销套剖切位置示意

为了判定表面硬度低的20CrMnTi钢销套的状态,对不良件按图2所示的A—A和B—B位置进行环状剖切后对其截面硬度及组织与未热处理的渗碳套进行对比。由对比结果可知,表面硬度低的20CrMnTi钢销套外层金相组织晶粒度比未热处理的渗碳套细,内层保持渗碳状组织,根据金相组织判定该异常销套的A—A剖面加热不充分且快速冷却,导致外层组织细化(相当于正火),内层保持渗碳后原始组织,表面硬度不良20CrMnTi钢销套的硬度与渗碳后未进行热处理件的硬度相当。而异常套的B—B剖面内外表面硬度满足58~63HRC要求,内外硬化层深满足2.2~3.5mm要求,心部硬度满足30~45HRC的要求,无网状碳化物,为合格件,因此判定此表面硬度低的异常套的B—B部分进行了淬火及回火,而A—A部分仅进行了加热但加热的功率不够或未冷却而造成的局部硬度不良。

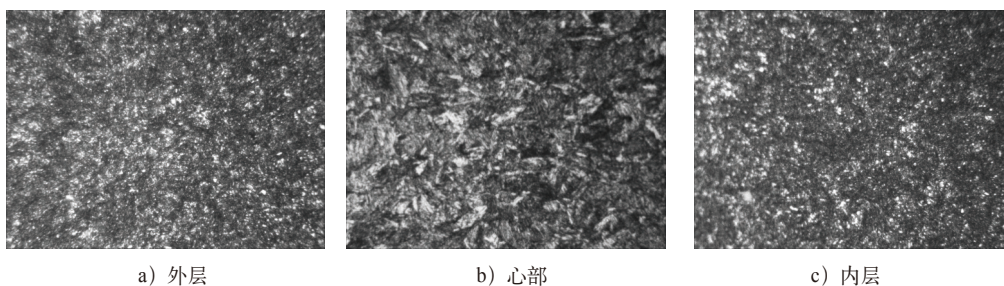
图3 表面硬度低的销套B—B剖面金相组织

| 项目 | 表面硬度低的销套B—B剖面<br>(见图3) | 表面硬度低的异常套A—A剖面<br>(见图4) | 未感应热处理的渗碳销套<br>(见图5) |
|---|---|---|---|
| 金相组织<br>(500×) | 外层组织：回火马氏体+残留奥氏体+渗碳体<br>心部组织：回火马氏体+残留奥氏体<br>内层组织：回火马氏体+残留奥氏体+渗碳体 | 外层组织：珠光体+渗碳体+铁素体<br>心部组织：铁素体+珠光体<br>内层组织：珠光体+渗碳体 | 外层组织：珠光体+渗碳体<br>心部组织：铁素体+珠光体<br>内层组织：珠光体+渗碳体 |
| 截面硬度 | (外→内) HRC：59、58、56、40<br>(心部硬度)、42、56、57、58 | (外→内) HRB：<br>107.5、88.4、77.8、79.6、92.3、101.1 | (外→内) HRB：<br>100.5、89、73.6、80.8、95.6、100.1 |
| 硬化层深<br>/mm | 2.9 (外)，3 (内) | 0 | 0 |

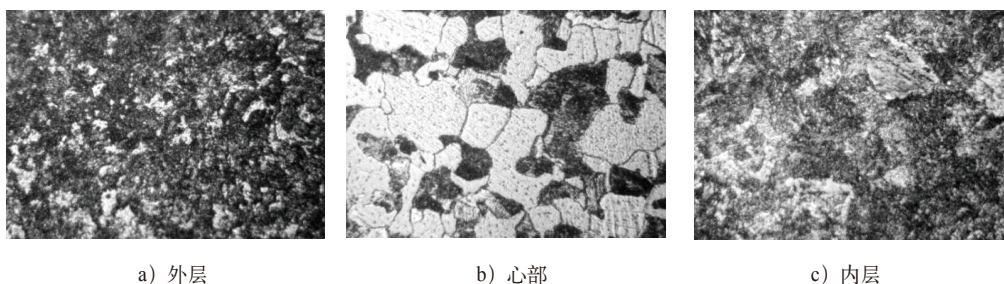
图4 表面硬度低的销套A—A剖面金相组织

根据剖切结果推断的原因分析,进行现场调查,由生产日志调出本批次的自检记录及作业日报,发现生产过程中存在设备不稳定的情况,设备淬火功率存在异常,中间进行了设备的维修,设备功率不够时操作人员没有及时发现,而销套始终在首尾连接地连续运转,过程中加热不良件落入筐中,操作者也未发现。在作业现场验证是否由于功率较低导致的表面硬度不足,在连续工作时,人为将设备的功率调低后进行淬火,硬度检测发现同一个销套一半硬度合格,另一半硬度不合格,与故障件相同。因而判定设备故障导致的加热功率不足和人员没有及时发现,是不良件产生和流出的主要原因。

1)对设备安装功率监控程序,当功率低于工艺要求的10%时立刻进行声光报警,提示操作者查看设备问题,使设备问题能够得到及时发现并维修解决。

2)对操作者进行销套的热处理颜色的区分培训,使其掌握渗碳件、已经淬回火合格件、功率异常件的表面颜色的异同,进而在观察工件摆放有料框里的过程中能够发现异常,避免不良件流出。

3)注意天气变化对设备元器件的影响,尤其极寒和炎热的天气更应注意对设备的保养,设备检验项目增加对环境温度的确认,确保寒流极端天气设备水保持循环。

4)对操作者进行异常情况处理的培训,做好对不良件的隔离及标识。
