# 太阳能集热器弹簧板断裂原因分析

**摘要:** 某厂太阳能集热器65Mn钢弹簧板安装期间发生大量断裂失效, 为查明失效原因, 通过化学成分、金相组织特征分析, 力学性能检测, 断口形貌观察等方式, 结合其制备工艺及安装条件, 分析了弹簧板的断裂失效原因。结果表明: 65Mn钢弹簧板失效性质为氢脆断裂, 因为在酸洗及电镀工序中, 材料表面发生吸氢, 以及消氢处理工艺和操作不及时, 导致弹簧板中氢含量较高, 安装期间相继发生延迟脆断现象。根据弹簧板断裂失效原因, 提出了减小酸洗时间、增加电镀速度、及时消氢等建议, 为弹簧板的生产工艺改进和工程质量提高提供重要依据和参考。

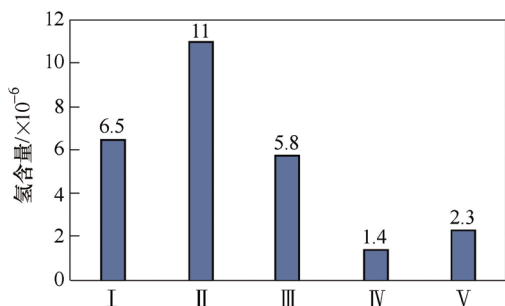
图2 弹簧板中氢含量测试结果

弹簧板中氢含量测定结果如图2所示，I、II、III中氢含量显著高于IV、V（电镀锌前），证明弹簧板在酸洗电镀工序中发生了明显的吸氢现象，并在后续的消氢工序中未有效释放。

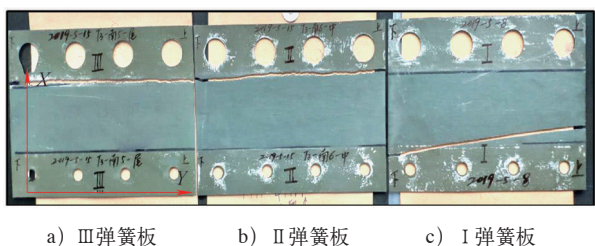
图3 弹簧板外观形貌

对I、II、III断裂弹簧板进行宏观检查，宏观形貌如图3所示。I弹簧板断裂发生于集热管支架侧夹头附近，呈斜向走势；II、III弹簧板断裂发生于底座侧，基本沿底座夹头边缘断裂。弹簧板表面呈

墨绿色，未见裂纹、折叠等表面缺陷。整板及断口附近区域均未见明显的塑性变形、机械损伤以及腐蚀痕迹，具有瞬间脆断的宏观断裂特征。

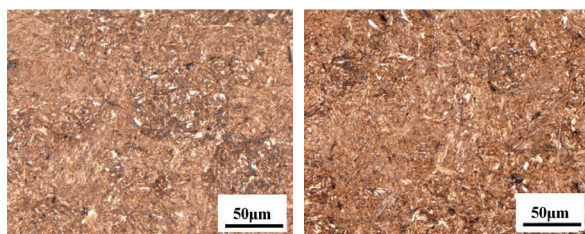
图4 弹簧板金相组织形貌（OM）

按照GB/T 13298—2015对I、II、III断裂弹簧板进行金相组织检验，如图4所示。金相组织均为中温回火马氏体，属淬火+中温回火状态的正常组织，未见显微裂纹等缺陷。

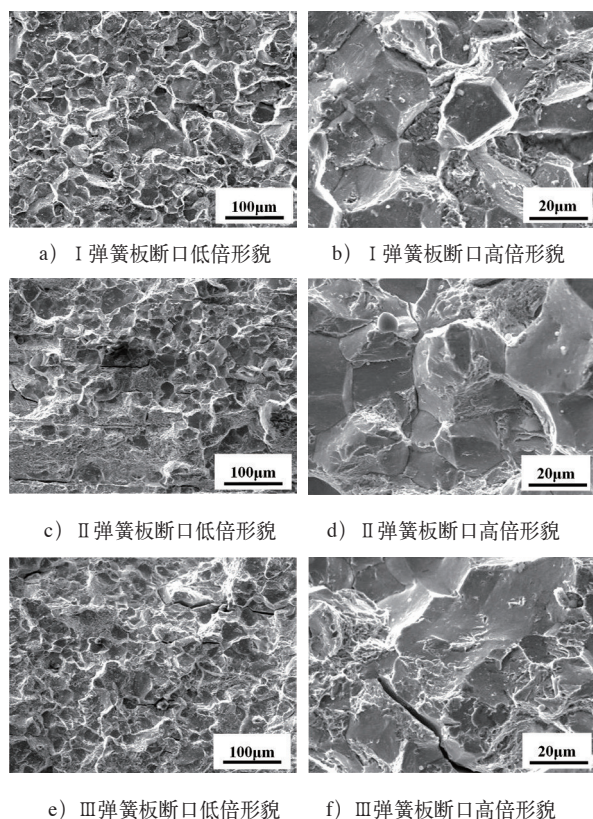
图5 I、II、III弹簧板断口形貌 (SEM)

为较大脆性，断口上无明显的裂纹扩展路径痕迹，均为沿晶+穿晶的混合型脆性断口形貌，穿晶断口为准解理，沿晶断口呈岩石状，局部可见二次裂纹和“鸡爪纹”特征，为氢脆断裂。断口形貌如图5所示。

2) 三件弹簧板的断裂性质均为氢脆。酸洗、电镀等工序致使钢件吸收了过量氢，电镀层阻止氢向外扩散以及消氢处理工艺不当或不及时致使材料吸氢脆化，在非过载安装的外力作用下，弹簧板相继发生延时性氢脆断裂。

3) 建议采取减小酸洗时间、增加电镀速度等措施改进电镀工艺; 批量生产时, 应做抽样检验, 电镀前进行拉伸和表面硬度检验、电镀+消氢处理后进行弯曲检验, 有效评价和控制批量产品的质量。另外, 应特别注意电镀工艺和消氢工艺的适用性, 以及对工序衔接间隔时间的控制。
