# 国产RMD设备根焊操作技术常见焊接缺陷解析

**摘要:** 主要介绍了国产RMD焊接设备在潜江-韶关输气管道工程五标段应用过程中根部接头出现未熔合和密集性气孔缺陷, 通过对RMD焊机内置参数热起弧、收弧、外界环境因素及焊工操作技巧等因素的分析, 提出了对设备内置参数精准设置、排除影响气体保护的外界因素等改进措施, 取得了满意的效果。

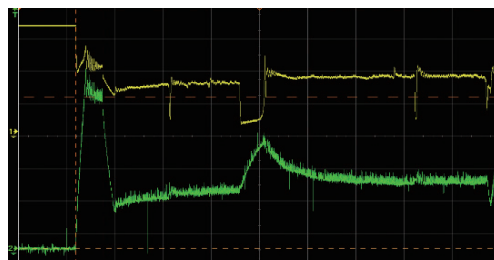
图4 起弧阶段波形

(2) 解决措施 通过和国产焊机制造厂家研发工程师沟通,同时在有经验的焊工配合下,提出调整焊机内置参数中的起弧电流和增加收弧电流参数精准控制,能够降低或消除产生接头未熔合缺陷。

1) 起弧参数调整:通过现场多次试验调节,在起弧后增加一段时间恒压控制,即采用气体保护焊模式起弧,在这段时间内增加热起弧电流,有利于快速打开熔池,增强熔合能力,从而有效降低出现未熔合缺欠的概率。起弧阶段波形如图4所示,其中黄色为电弧电压、绿色为焊接电流。
