# 支承辊锻件缺陷原因分析

**摘要:** 采用低倍检验、化学成分分析, 以及扫描电镜分析、金相高倍检验等方法对支承辊超标缺陷及成因进行分析。综合各项分析得出结论, 该支承辊缺陷是残余缩孔。

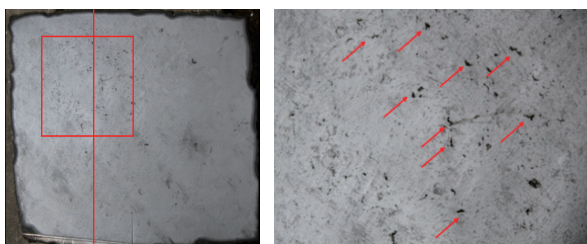
图5 试片形貌

察, 酸洗后的试片如图5a所示, 从中可以看出, 试片上存在着多处密集性的裂纹或孔洞类缺陷。红色方框处局部放大如图5b所示。

a) 低倍试片形貌 b) 局部放大形貌(缺陷箭头所示)

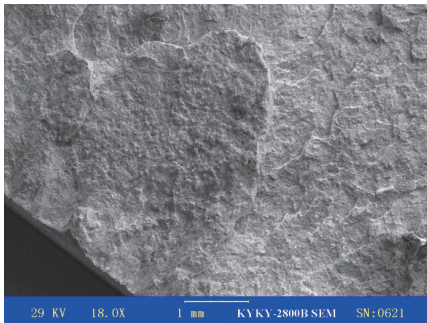
图7 缺陷低倍形貌

将所取的断口试样在扫描电镜下进行观察，缺陷处低倍形貌如图7所示，断口表面可看到光滑自由表面特征，如图8所示。

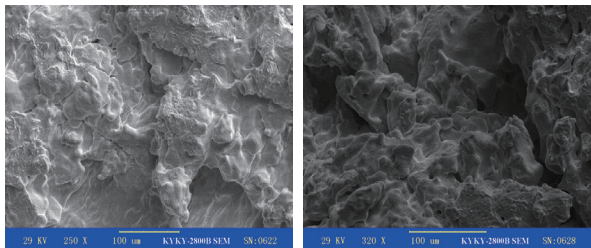
图8 光滑自由表面形貌

这种光滑的自由表面形貌是钢液在凝固过程中因体积收缩而在钢锭最后凝固区形成的。正常区域为解理断口形貌，如图9所示。

低倍试片上存在着多处密集性的裂纹或孔洞缺陷,随后进行的电镜分析中发现,缺陷断口处可观察到光滑自由表面特征;最后在金相分析高倍试样中,可观察到缺陷中微小的裂纹呈现典型的疏松形貌。由于钢液凝固时体积收缩,所以在钢锭的最后凝固区域会产生宏观缩孔,其附近区域也常伴随产生较多疏松。当其保留在钢锭中时,在随后的锻造过程中仍旧无法消除。且根据超声检测结果显示,这些缺陷主要出现在冒口中心部位,综合分析认为这种缺陷是钢液在凝固过程中体积收缩产生的缩孔,在锻造过程中因切除不尽存在部分残留而形成残余缩孔。

残余缩孔的防止措施:改进浇道和冒口布局及尺寸,适当应用内冷铁或外冷铁,以提高末梢断面的补缩效果,工艺上确保铸件的顺序凝固或同时凝固;采用高效补缩新型冒口;必要时可采用补贴增厚的办法改变铸件的断面形状,以利顺序凝固;尽量减少液态金属中的含气量,有利于补缩<sup>[3]</sup>。

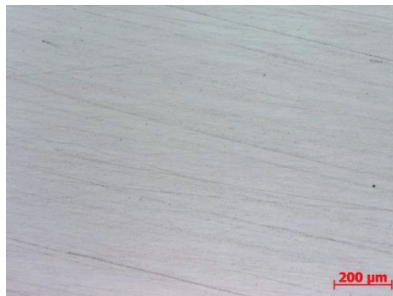
图10 正常区域腐蚀前照片 (100×)

试样在磨制抛光后检验非金属夹杂物，如图10所示。检验结果为A：0.5；B：0.5；C：0.5；D：0.5，夹杂物级别正常。另外，裂纹缺陷形貌呈树枝状沿晶界分布，此种缺陷称为晶间疏松，如图11所示。在显微镜下观察其金相组织为粒状珠光体，组织正常，如图12所示。
