# 导热管的应力腐蚀开裂失效分析

**摘要:** 通过宏观、金相、SEM等方法, 结合运行工况条件, 对导热管的开裂原因进行了辨析。结果表明: 导热管的残余应力大, 在腐蚀条件下使用了一段时间后, 产生了应力腐蚀断裂。

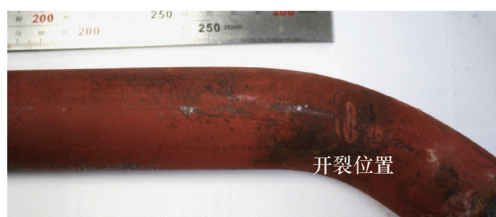
某锅炉用导热管在使用一段时间后发生开裂。该管的材料牌号为15CrMoG, 规格为 $\phi 38\text{mm}$ , 开裂比例约20%。图1所示为失效换热管的实物照片, 显示开裂位置均位于管件弯管段的侧面。

图1 开裂的导热管

建议导热管的弯管段在冷加工后进行退火处理降低其残余应力,并提高安装精度,尽量减小工作应力,这样才能有效地避免应力腐蚀的发生。

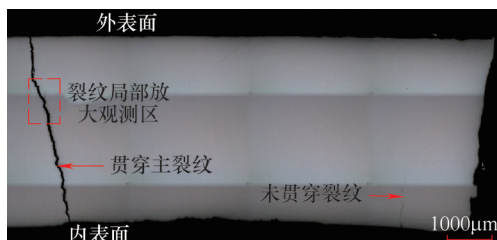
在失效导热管裂纹附近制取金相试样，分别在抛光态和腐蚀态下观测裂纹形貌和微观组织。图2和图3显示主裂纹贯穿整个管壁，主裂纹两侧均存在一些二次裂纹，且主要沿晶界扩展，主裂纹内还可观测到一些腐蚀产物。图4显示主裂纹附近的金相组织为铁素体+珠光体，珠光体未见明显球化，说明该失效导热管服役过程中无超温，同时可观测裂纹内存在较多的灰色氧化物。根据GB/T 6394—2002《金属平均晶粒度测定法》对失效导热管进行平均晶粒度评级<sup>[2]</sup>，其结果为8.5级（见图5），满足相关要求<sup>[1]</sup>。

图2 裂纹的宏观形貌

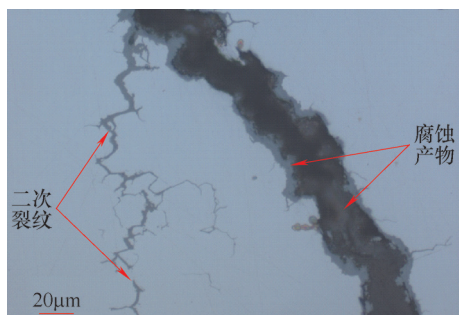
图3 裂纹局部放大（二次裂纹及腐蚀产物）

口表面进行微观观察,发现断口主要为沿晶脆性断口,断口表面存在腐蚀产物和二次裂纹,腐蚀产物里残留有较多的Na、Ca等活泼碱性元素,断口处贯穿性主裂纹两侧存在较多沿晶扩展的二次裂纹,裂纹分叉呈根须状,且裂纹内均充满了腐蚀产物,因此判断该导热管的开裂与应力腐蚀有关。

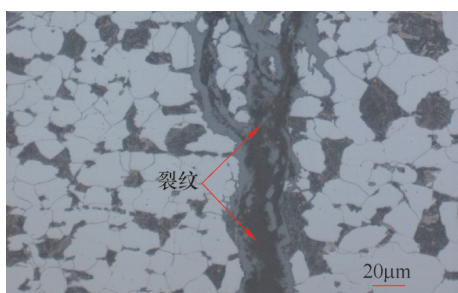
图4 裂纹附近的金相组织（铁素体+珠光体）

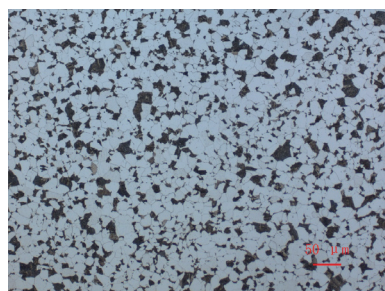
图5 晶粒度评级（8.5级）

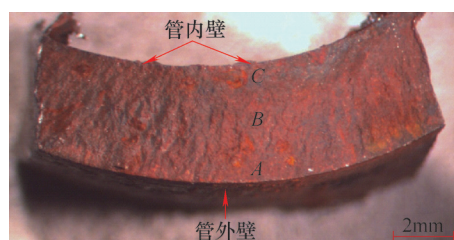
沿着裂纹将断口打开，先采用体视显微镜进行整体观察，发现断口表面平整且被红棕色的锈迹所覆盖，未见明显塑性变形，为脆性开裂（见图6）。对断口除锈后采用扫描电镜进行微观观察，图7~图

图6 沿裂纹打开后断口的整体形貌

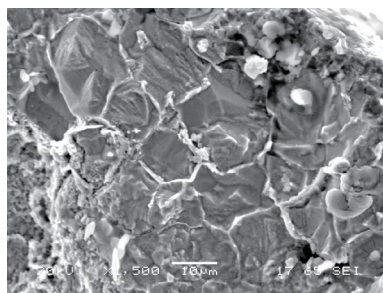
9为断口不同区域的典型微观形貌，显示断口除锈后主要表现出沿晶断裂形貌，但是断口仍存在一些腐蚀产物或腐蚀残留物。

图7 断口A区典型微观形貌

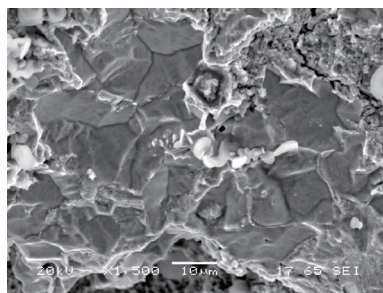
图8 断口B区典型微观形貌

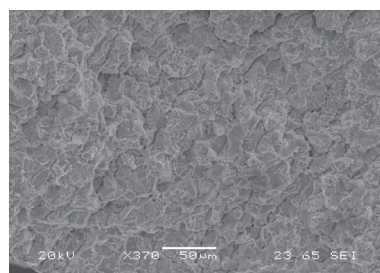
图9 断口C区典型微观形貌

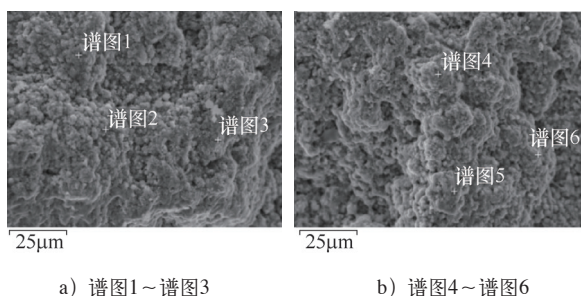
图10 能谱测试位置

为了确定沿裂纹打开后断口表面腐蚀产物的化学成分,对试样进行了能谱(EDS)观测(见图10),结果见表4。由表4的结果可知,显示该腐蚀产物主要为铁的氧化物,且检测到较多的Na、Ca碱性较活泼元素成分。
