# 汽车等速移动节三销架断裂分析

**摘要:** 汽车等速移动节三销架在台架试验过程中发生断裂。通过对汽车等速移动节三销架失效件的断裂源分析, 过程排查问题产生的原因; 通过数字化有限元的对比, 选择更优的参数, 制定出有效解决问题的措施。结果表明: 三销架的断裂模式为疲劳断裂; 早期失效断裂原因与热处理工装不合理, 花键大径、齿根 $R$ 不足有关。建议严格控制热处理工装、花键大径和齿根圆弧。

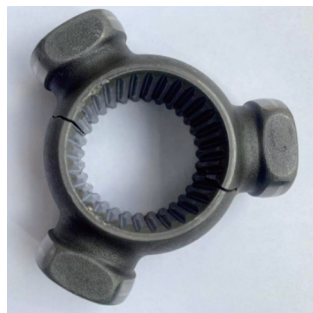
图1 断裂三销架宏观形貌

断裂三销架宏观形貌如图1所示, 目视可见三销架鼓形花键部位发生断裂, 存在不同程度的挤压变形和磨损痕迹。

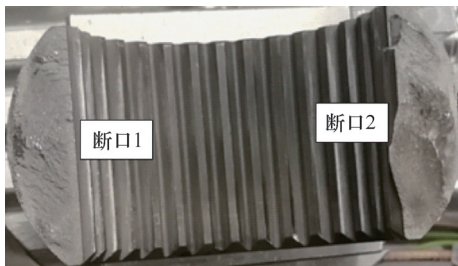
图2 断口形貌

将断口置于电镜下进行观察, 两处断口形貌如图2所示。由图2可看出, 断口1较为平整, 断口2起伏较大, 从断口扩展方向纹路判断(见图3), 裂纹是由内侧花键向外扩展, 裂纹源处为沿晶及韧窝形

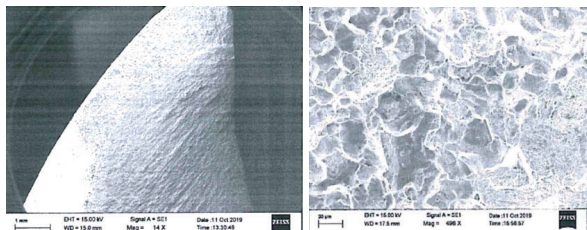
图3 断口处低倍形貌

貌（见图4），存在沿晶裂纹，裂纹扩展区为韧窝及解理形貌（见图5）。从断口宏观和微观形貌判断，三销架的断裂模式应为疲劳断裂。

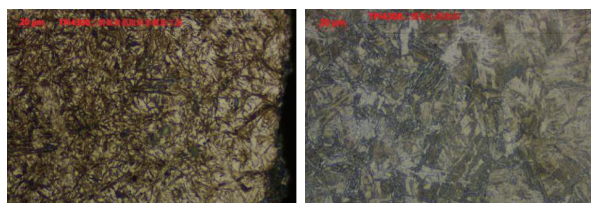
图6 断裂三销架金相组织

（1）金相组织 将断裂件三销架制备成金相试样进行观察（见图6），可见表面组织为马氏体+残留奥氏体和碳化物，心部组织为低碳马氏体，花键部位存在低碳势渗碳层，金相检测数据见表2。参照金相组织评级标准进行评级，满足设计要求，但花键部位存在低碳势渗碳层，不满足设计要求。在三销架疲劳源区未见明显材料缺陷。

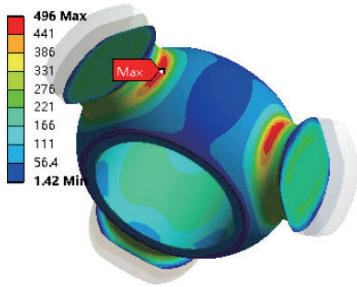
图7 轴颈根部强度应力分布云图

对三销架建模进行数字化模拟有限元分析，轴颈根部强度应力分布云图如图7所示。因三销架产品结构因素影响，等效应力最大处在轴颈根部R部位，此处应为三销架产品最薄弱部位。

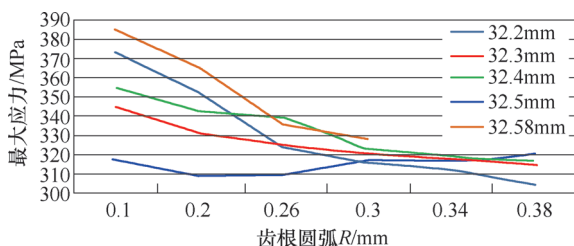
图9 不同状态下齿根最大应力分布

通过多组花键大径尺寸和齿根圆角的理论计算，计算数据见表4、图9。根据计算的数据情况，

建议花键大径尺寸按 $\phi 32.2 \sim \phi 32.4\text{mm}$ 控制, 齿根圆角理论分析 $R0.26 \sim R0.36\text{mm}$ 较为理想, 考虑实际制造精度需要, 建议按 $R0.25 \sim R0.5\text{mm}$ 控制。
