□ 芜湖埃科泰克动力总成有限公司 户贵云

## 缸盖座圈直线度检测方法及其应用

AI 汽车网—工艺与装备

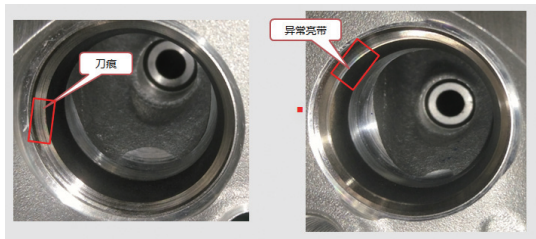
自 2018 年 3 月之后的几个月，某机型缸盖加工过程中抽检发现 OP100-3 机床加工排气座圈密封面刀痕累计 29 件。3 月 29 日装配线反馈 9 件 OP100-1 排气座圈试漏不合格，检查排气座圈密封面底部存在异常亮带。在 2018 年 4 ~ 8 月期间偶发多次出现排气座圈密封面刀痕、异常亮带问题，该工序三台机床均有发生，具体情况如图 1 所示。

从图可知排气座圈 90° 密封面出现的刀痕、异常亮带归类为“座圈 90° 密封面外观质量异常”。其中座圈 90° 密封面刀痕产生原因为刀片崩刀，可通过圆珠笔检测出来。但座圈 90° 密封面异常亮带用圆珠笔无法检测出，而流至装配线导致试漏不合格。

图 1 座圈密封面刀痕 / 异常明带

此检具经过 1 年多的现场应用，尤其在刀具改进验证过程中，利用该检具检测座圈直线度直接反映座圈刀片磨损状态，快速确认刀片验证结果。经过对刀具改进，笔者及团队解决了座圈刀片偶发崩刀的问题，并将座圈直线度纳入日常检测项目。

工程团队进而制定管控标准：座圈直线度 ≤ 0.004 mm，通过对座圈刀具改进，刀具寿命由原来的 150 件提升至 300 件，降低了生产成本。

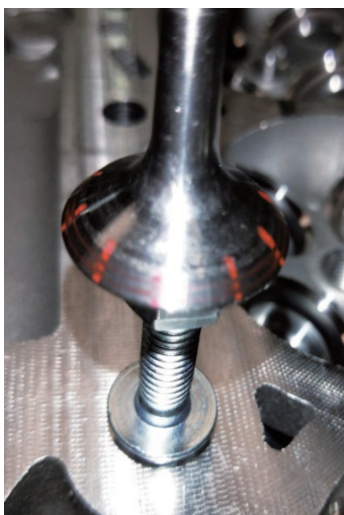
封面异常亮带的缸盖进行了气门拍打试验，发现凡尔线位置发生变化，呈现两圈不完整的凡尔线（图 3）。由于凡尔线的不完整致使密封失效，从而导致试漏不合格。同样再次使用气门划线法检测凡尔线，同气门拍打试验结果相同，出现了“双凡尔线”（图 4）。此方法检测对操作手法要求高，比较费时。

图 4 划线后的气门（双凡尔线）

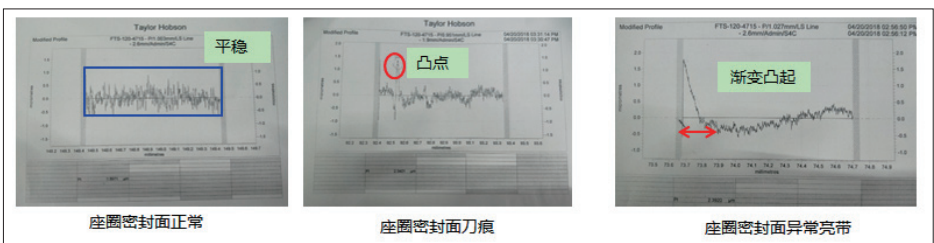
因排气座圈 90° 密封面的理论宽度相对较小，为 1.307 mm，因此，无法评价其粗糙度值。为直观了解座圈表面状态，使用粗糙度量仪对座圈 90° 密封面出现的刀痕、异常亮带检测，结果如图 5 所示。与正常缸盖座圈密封面状态进行对比后，可知刀痕、异常亮带在密封面上呈现出不同程度的高点。

（1）刀痕多是座圈 90° 密封面在某处有凸点，用放大镜可以看到，用笔划同时有触感，此现象说明刀具在某处存在崩口，实际过程监控能发现该类异常现象。

（2）异常亮带因其区域为斜线渐变凸起，因此用笔划是没有明显触感，此现象说明刀具在加工座圈密封面底部区域存在渐变磨损，无有效检测手段发现该类异常。虽然用轮廓度仪可以检测座圈异常状态，但检测受限工件姿态以及测头行程等影响，

图 5 使用粗糙度量仪检测结果

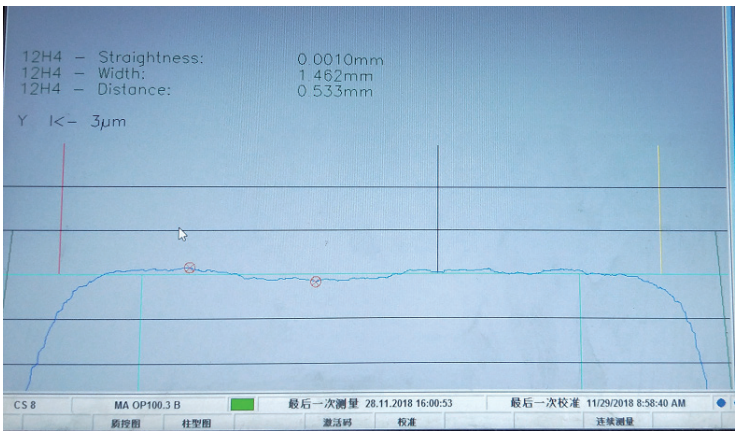
从检测数据对比分析，当座圈表面存在刀痕、异常亮带时座圈直线度均大于 0.004 mm。因此该检具可有效量化过程检查发现的座圈表面异常问题，如刀痕与异常亮带。

图 6 座圈直线度图形
