在汽车装配过程中,底盘关键联接部位的挡孔问题比较常见。本文主要针对由于尺寸开发、定位策略及尺寸链设计不合理而导致挡孔的复杂问题,进行容差分析,引入尺寸工程,并介绍 3 个典型的案例,为公司新产品开发提供了尺寸的输入,优化产品设计,避免后期制造再次发生同样的问题。

□ 上汽通用五菱汽车股份有限公司 邓雄章

## 基于尺寸链分析的底盘关键联接件挡孔问题控制

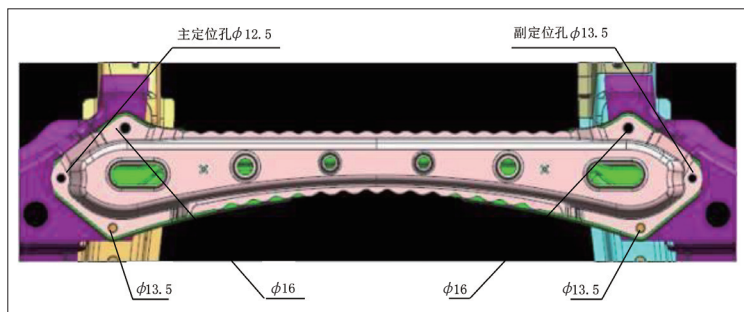
图 1 摆臂焊合件孔位尺寸(单位: mm)

摆臂焊合件安装定位孔,左定位孔径为  $\phi 12.5 \text{ mm}$ ;右安装孔(最外侧)为  $\phi 13.5 \text{ mm}$ ;安装螺栓外径为  $\phi 11.8 \text{ mm}$ ;左右前大梁上摆臂焊合件定位孔白车身控制在  $\pm 1.5 \text{ mm}$ ,如图 1 所示。

左前大梁上的安装孔位为定位孔,右前大梁螺母孔相对于左前大梁定位孔的位置度为  $\pm 2.13 \text{ mm}$ ,公式如下:

$$A_0 = 2A_1 - A_2 = 2 \times 2.13 - 0.7 = 3.56 \text{ mm} \quad (2)$$

理论上摆臂焊合件(右)安装孔 Y 向尺寸为:  $11.8 + 3.56 = 15.36 \text{ mm}$

即:摆臂焊合件右外侧安装孔的尺寸 Y 向必须满足  $\phi 15.36 \text{ mm}$  才不会引起挡孔,但实际该孔大小为  $\phi 13.5 \text{ mm}$ ,因此会产生批量挡孔问题,其余两个孔也存在同样问题。

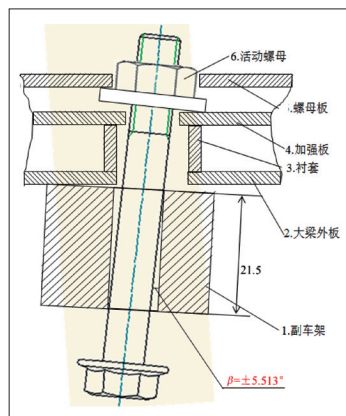
图3 SUV副车架安装尺寸

某SUV系列副车架螺栓自由度分析:螺栓直径为 $\phi 12$  mm,副车架后端固定孔为 $\phi 14$  mm,孔深为21.5 mm,则螺栓可摆动的角度为 $\pm 5.315^\circ$ ,如图3所示。

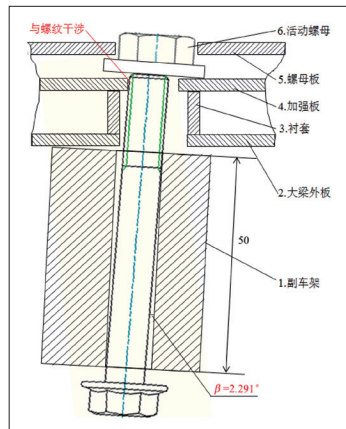
图4 MPV副车架安装尺寸

某MPV系列:螺栓直径为 $\phi 12$  mm,副车架后端固定孔为 $\phi 14$  mm,孔深为50 mm,则螺栓可摆动的角度为 $\pm 2.291^\circ$ ,如图4所示。SUV系列固定螺栓可调整角度比MPV要大,通过故障率对比发现,副车架安装孔越深,螺栓可摆动角度越小,容错能力就越差,故障率越高(MPV系列故障率高达12%,SUV系列为4.5%)。两车型使用的紧固螺栓

均为 $45^\circ$ 倒角的普通螺栓,导向性差,无法将活动螺母撬正以提高螺栓和螺母同轴度。

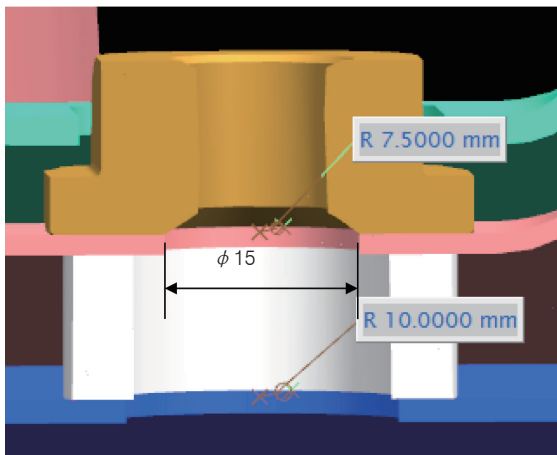
图5 大梁B加强板孔径

大梁B光孔错位在极端状态下,打紧螺栓过程中螺纹与大梁B光孔产生干涉,导致螺纹损坏,因此在故障车表现为螺栓前端螺纹完好,而后端螺纹损坏的现象。

结构对比:MPV系列加强板光孔直径为 $\phi 19$  mm,未反馈有螺栓正常安装而打扭力滑牙问题。

SUV系列大梁加强板光孔直径是 $\phi 15$  mm,正常安装螺栓(未乱牙、未螺纹返修),滑牙频次较高,如图5所示。

(2)从可靠性及有效性考虑,更改大梁光孔不影响联接强度及特性,并借鉴MPV车型的经验,综合评估验证,决定对SUV系列大梁B加强板孔径由原 $\phi 15\text{ mm}$ 更改为 $\phi 19\text{ mm}$ ,彻底解决极端状态下螺栓与光孔边缘干涉问题。以上两个措施实施后,故障率直线下降,问题得到有效解决。

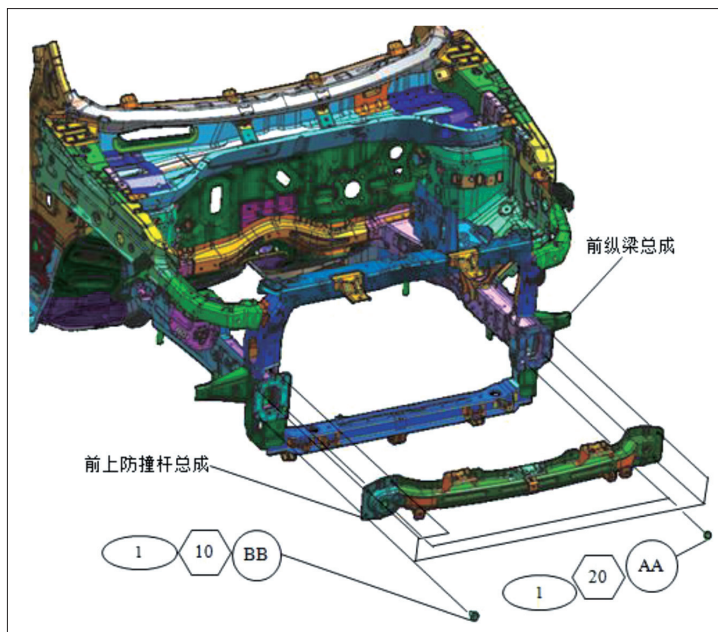
图7 前防撞梁安装工艺

由于系统零件偏差积累,总装安装前防撞梁产生挡孔,防撞梁主、副定位孔Y挡孔,其它安装孔Y向、Z向挡孔,故障率约10%。

(1)大梁端盖焊接是以螺杆及对角螺母孔定位,螺杆焊接位置度有 $\pm 0.5\text{ mm}$ 波动(螺杆根部退刀槽直径为 $\phi 7.0\text{ mm}$ ,光孔直径为 $\phi 8\text{ mm}$ ),定位基准不稳定,会导致大梁端盖扭转(注:螺杆是前防撞梁的主定位,主定位偏差,对其它孔位影响很大)。

(2)定位螺母焊接到端盖上,位置度公差为 $\pm 0.5\text{ mm}$ ,由于主、副定位选择不佳,从而导致孔位焊接后不稳定。

在工件无孔可供选用的情况下,可选形状及尺寸稳定的平面作为定位面。在该案例中,对大梁端盖单件上增加一个工艺定位孔,更改定位方式,利用1个工艺孔与1个螺母孔定位,提高端盖的稳定性,问题迎刃而解。
