本文对车身门内外板包边及折边胶涂胶工艺进行了深入的研究，分析了 PVC 胶表面起泡的原因，判定门内外板包边缝隙过大和折边腔内排气通道被阻塞是产生胶泡的主要原因。通过对折边胶涂布和包边间隙进行整改，整车胶泡问题得到了实质性的改善。

□ 江铃汽车股份有限公司 涂狄 彭惠平 王仪锋

# 车门胶泡问题的解决

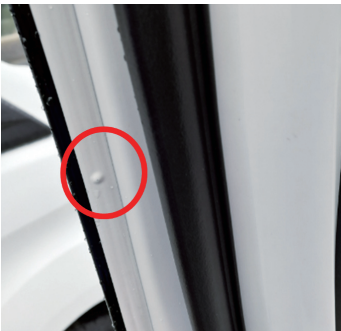
通过调查，我们发现当前市场销售的很多车型，在门盖包边处都会有不同程度的起泡现象。例如，某车的车门胶泡（图 1）。为了保证和提高新车型的产品质量，杜绝 PVC 胶表面起泡现象发生，我们对门盖包边工艺和折边胶涂布工艺做了深入的研究。

我们经过分析和研究认为，PVC 胶表面出现胶泡的机理是由于门盖折边腔内存在空气和水，车身在涂装车间进行烘烤过程中，折边腔内的空气和水受热膨胀将涂布在折边缝处的 PVC 胶冲出气泡。

图 1 某车的车门胶泡

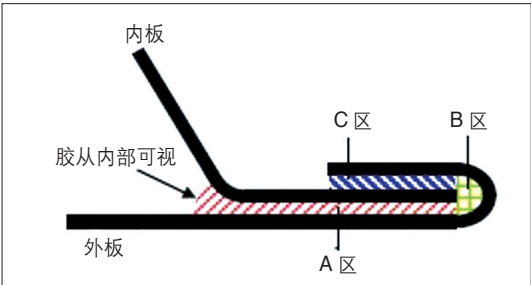
图 2 折边腔内 ABC 各区域划分

(4) 第1组和第2组试验对比表明: 虽然两组实验门折边腔内都留有空气, 但是第1组试验门折边腔内空气经过涂装烘烤膨胀后, 通过内外板间的B区缝隙排出去了, 而第2组试验折边腔内的空气受折边胶的阻碍不能从其他通道排出, 只能从C区的包边缝处排出, 导致PVC胶表面被空气顶出气泡。因此, 折边腔内留有空气, 排气通道被堵塞的情况下, 折边缝处PVC胶被冲出胶泡的概率非常大。

试验结果表明: 门总成包边后内外板间隙过大和包边腔内留有空气且排气通道被堵塞是导致胶泡产生的根本原因。

针对门包边间隙过大导致胶泡的产生, 需对门包边模具和压机压力值进行整改, 将包边间隙控制在0.02 ~ 0.05mm以内。

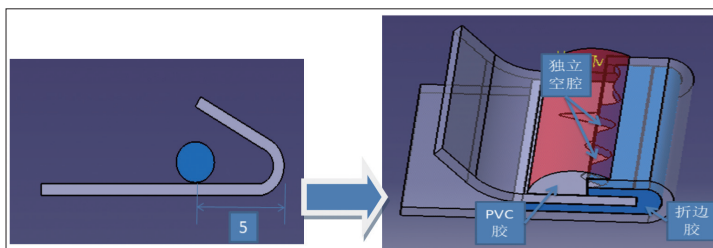
图4 填充量满足要求但胶泡多

(1) 涂布折边胶直径大且涂布位置靠近边缘时, 包边后折边胶的填充状态如图4所示, 填充状态满足工艺要求, 且有少量胶溢出, 折边腔内封存着独立空气腔, 独立空腔内空气受热膨胀将PVC胶冲出胶泡。

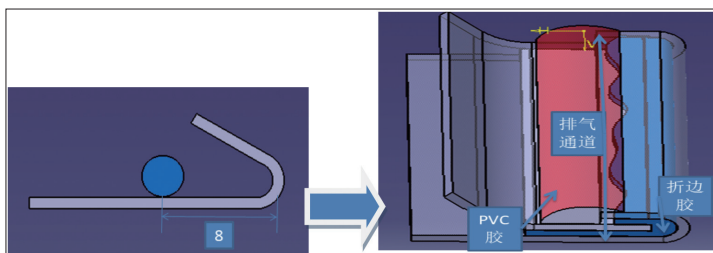
图5 填充量满足要求且胶泡数少

(2) 涂布折边胶直径大小和位置适中时, 包边后折边胶的填充状态如图5所示, 填充满足工艺要求, 且折边腔内留有空气通道, 腔内空气受热膨胀后通过排气通道排出。

比较以上三组试验结果, 我们最终选择第二种工艺方案为最佳折边胶涂布方案, 并且以同样的试验方式对其他门进行涂胶工艺优化, 最终取得整车所有门的最佳折边胶涂布工艺。

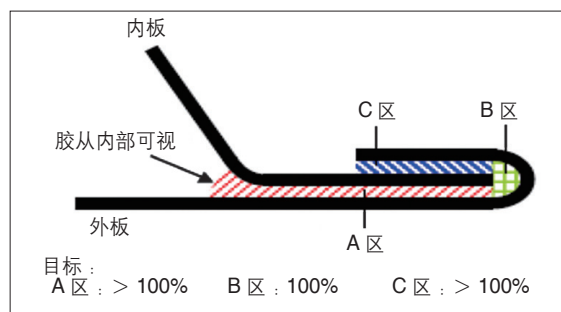
可能使用这两种极端的工艺方法指导生产, 因为不涂胶会导致车辆门在使用过程中发生内外板窜动; 大量涂胶会导致溢胶严重, 造成大量辅料和擦胶工时浪费。因此, 在实际生产中, 我们需要寻求一条既满足图3所示的折边胶填充要求, 同时又能避免胶泡产生的折边胶涂布工艺。

图3 折边胶填充要求
