# 一起110 kV隔离开关电动操动机构故障分析

文/国网冀北电力有限公司廊坊供电公司 毕影娇 赵雨 吕艳硕 张东亮 李 锐

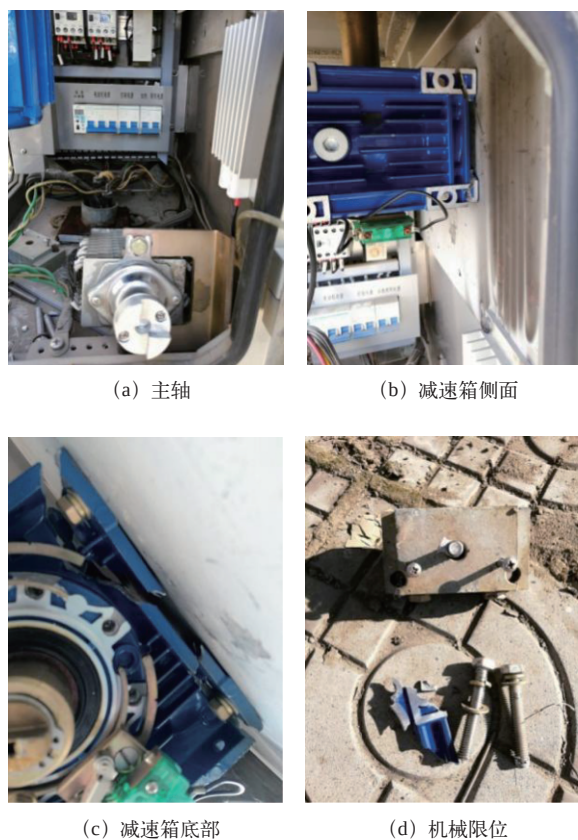
做好安全措施后，现场查看各隔离开关状态，发现隔离开关145-57、113-5电动操动机构中减速装置的主轴和机械限位装置均已脱落，减速箱侧面和底部出现明显裂痕；118-5、145-47均是机械限位装置脱落，如图1~图4所示。

此站的110 kV隔离开关电动操动机构于2011年生产并投入运行，直至故障发生，虽然已经运行7年，但并未到使用年限，所以根据以上状态，结合现场勘查、操作情况，判断出现此次故障的原因为隔离开关电动操动机构材质与安装工艺存在质量问题，不能满足正常操作产生的相对作用力的转矩，使其机械限位不能正常闭锁，造成传动机构的变形，甚至损坏，令分合闸指示不正确和电动操作失灵。

图1 145-57隔离开关

图2 113-5隔离开关

多次分合闸操作过程中，定位件与机械限位装置发生碰撞，使机械限位装置与减速箱的连接处松动，相对位置产生变化，出现变形、倾斜，造成分合闸时定位件与机械限位装置不能正确闭锁，如此循环往复，机械限位装置发生的位移量越来越大，若操动机构长时间处于此种状态，则出现分合不停的现象，造成减速箱出现裂痕、机械限位装置与主轴的脱落，电动失灵，分合闸位置不能正确指示。

- 1) 严把电动操动机构的选材。对电动机、减速箱、机械限位装置、定位件及主轴等零部件材质和机械尺寸的选择严格按照产品技术要求进行，提高设备的可靠性。
- 2) 加强电动操动机构的安装工艺。安装必须牢固，使同一条轴线上的电动操动机构的安装位置应保持一致；传动部位润滑良好、传动平稳，操动机构各转动部件灵活、无卡涩现象；手动、电动操作无异常；手动操作闭锁电动操作正确；机构组装完毕，检查连接螺栓紧固，转矩值符合产品技术要求。
- 3) 加强设备的巡检。加强设备的巡视检查，对

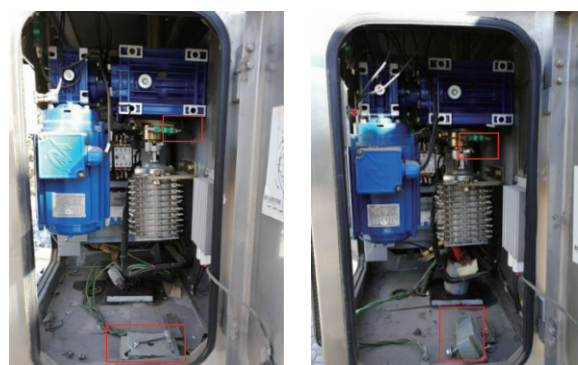
图3 118-5隔离开关

图4 145-47隔离开关

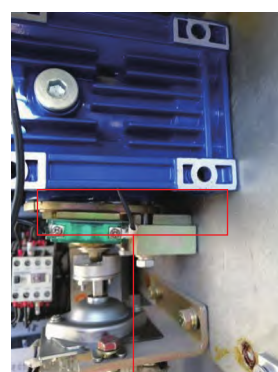
由于造成145-57、113-5、118-5及145-47四组隔离开关缺陷的故障本质相同，因此怀疑是家族性缺陷，对全部110 kV隔离开关电动操动机构进行了现场检查，多个已经出现了缺陷情况，如图6、图7所示。经统计发现，已损坏掉的隔离开关电动操动机构4个，存在裂纹4个，发生变形35个，实为较严重的家族性缺陷。

图6 变形、倾斜

存在异常的隔离开关及时进行维护与检修，严防家族性缺陷的产生。

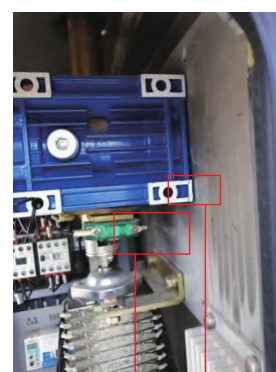
图7 限位脱落、裂纹
