# 某110 kV变电站 I<sup>#</sup>主变压器差动保护事故分析

文/国网安庆供电公司 潘朝阳 汪李来 胡细兵 吴薇 杨昆 罗健

介绍了某110 kV变电站发生的一起10 kV开关柜电流互感器绝缘破坏导致主变压器差动保护动作的事故案例。通过现场检查情况分析出保护动作的原因，对继电保护动作的过程进行了详细的分析。最后提出了针对性的处理办法和整改措施，为同类型设备的故障诊断和运行维护提供参考。

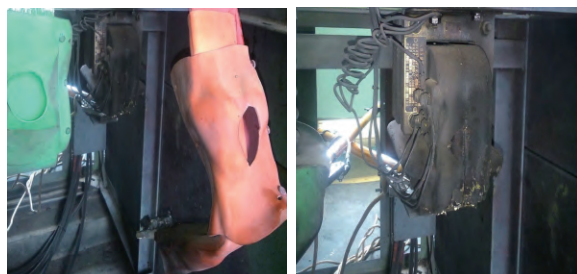
变电检修工区接到通知后,立即组织继电保护、电气试验、油化验及变电检修专业相关技术人员赶到某110 kV变电站,检修人员检查发现:10 kV余安12线开关故障跳闸、I<sup>#</sup>主变压器三侧开关跳闸。10 kV余安12线开关柜C相电流互感器爆炸,电流互感器与开关引线铝排在电流互感器接头处熔断,开关柜内多处有电弧放电烧伤痕迹,如图2所示。继电保护专业人员提取保护装置报文,并对故障进行分析,初步确定I主变压器低压侧套管至低压侧主变压器进线柜电流互感器之间存在故障点。

图2 10 kV余安12线开关放电痕迹

2014年4月19日15时33分33.490秒,某110 kV变电站10 kV余安12线开关柜内C相电流互感器绝缘破坏。因为电流互感器运行时间较长,绝缘水平下降。电流互感器出厂日期为1989年,造成接地,10 ms后引起BC相弧光短路,又经10 ms后发展为ABC三相弧光短路。短路电流达到7 940.4 A(10 kV余安12线开关保护定值单,过电流I段保护为1 300 A,0 s;过电流Ⅲ段保护为450 A,0.3 s),12线开关过流I段保护动作跳开12线开关,由故障报告分析可知,故障持续90 ms。因是区外故障I<sup>#</sup>主变压器差动保护仅启动,未跳闸。

12线开关跳闸后,经40 ms左右延时,12线开关柜开关再次发生三相弧光接地短路,故障原因为12线开关C相电流互感器炸裂后燃烧产生的金属粉尘引发开关本体处绝缘整体严重降低,造成开关三相真空泡上桩头(母线侧)对地弧光短路。开关桩头、支柱瓷绝缘子及柜体隔板有明显放电痕迹。

本文针对一起110 kV变电站10 kV开关柜内电流互感器绝缘击穿现象展开研究,分析了 I<sup>#</sup>主变压器低压侧10 kV母线桥上的A相避雷器击穿接地导致主变压器差动保护动作跳开三侧的过程。因此在设备的常规性试验检测和日常维护中,应该严格执行现场设备运行相关规程的要求,缩短10 kV开关柜检修周期,超出规定的使用年限要及时进行更换。降低类似故障出现的概率,提高设备的安全性能。EA

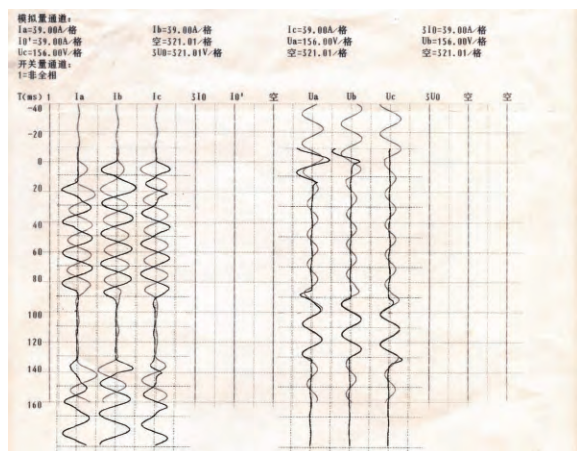
变电站未安装故障录波器,所以只有通过通过对 I<sup>#</sup>主变压器高、低压侧故障电流相位进行比对分析,波形图如图3所示,故障初始0~130 ms时,高、低压侧故障电流相位基本相反,可判为区外故障,应无差流,差流速断和比率差动保护不动作。图3中红圈处显示,故障发生后140 ms时A相有较大的差流发生。

图3 I<sup>#</sup>主变压器高、低压侧故障电流叠加后差流分析

140 ms时,A相高、低压侧故障电流相位、幅值发生较大变化,说明A相避雷器此时被击穿,有较大的差流产生。由图3可看出差流持续时间较短(小于10 ms),因比率差动保护判别时间在10~20 ms之间,且受谐波制动、电流互感器磁饱和等影响较大,导致故障判别时间延长,故比率差动保护在瞬时性故障时不能可靠动作。而差流速断保护判别时间短,在5~10 ms之间,不受谐波制动、电流互感器磁饱和等影响,能快速切除严重短路故障。
