# 一起110 kV电缆终端故障及仿真分析

文/徐超叶婷

国网江苏省电力有限公司无锡供电分公司

针对一起110 kV电缆终端故障开展解体分析、理化性能检测及电场强度仿真等，发现电缆终端存在施工工艺缺陷，电缆应力锥部位主绝缘处打磨不平导致电缆主绝缘及电缆应力锥界面存在气隙，在运行电压作用下长期存在局部放电，导致绝缘快速老化，形成电树，最终导致击穿。研究结果对指导高压电缆施工安装、运行检测及防范该类型故障有重要参考意义。

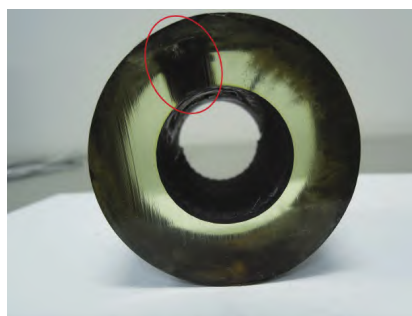
图3 电缆主绝缘击穿通道

取故障电缆终端击穿点左右10 cm的本体进行击穿通道分析, 主绝缘上击穿通道为直径约17 mm的孔洞。对击穿点附近电缆XLPE主绝缘进行高温加热, 使其呈透明状, 如图3所示, 可见电缆击穿通道1沿电缆垂直径向分布。

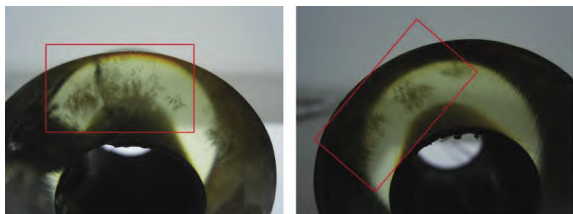
图4 电缆主绝缘电树枝分布情况

1) 通过上述试验, 肉眼观察到明显的电树枝, 在击穿通道周围存在大量电树枝, 靠近导体的电树枝分支较多, 靠近主绝缘外表面的电树枝分支较少, 初步断定电树枝由主绝缘外部起始向导体发展形成, 如图4所示。

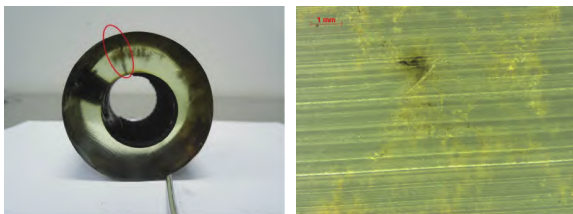
图5 电树枝贯透路径

2) 肉眼发现另一个电树枝贯通路经, 如图5所示。

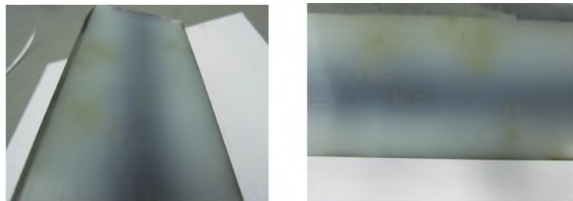
4) 在击穿通道附近直至应力锥顶部位置的主绝

缘内均存在大量电树枝现象，但其他部位未发现明显电树枝痕迹，如图7所示。

图7 应力锥主绝缘内电树枝情况，其他部位未发现电树枝

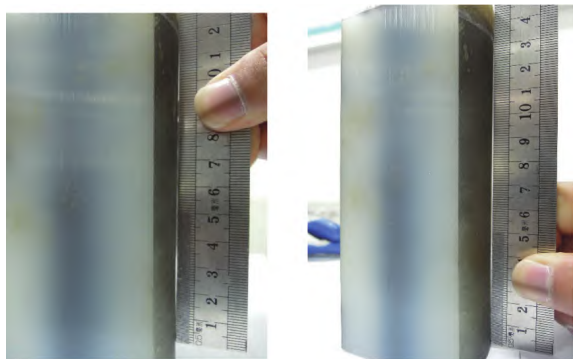
5)应力锥部位主绝缘外表面凹凸不平，判断为打磨缺陷，如图8所示。

图8 应力锥部位电缆本体主绝缘外表面凹凸不平

故障电缆性能检测结果表明电缆主绝缘性能符合标准要求,解体过程中仅仅在应力锥部位的电缆本体主绝缘内发现大量电树枝现象,另外发现在施工过程中,应力锥部位电缆本体主绝缘存在打磨缺陷,出现凹凸不平情况。当电缆应力锥部位电缆本体主绝缘存在打磨不平时,会导致电缆应力锥与主绝缘交界面存在气隙,在运行电压作用下长期存在局部放电,导致绝缘快速老化,形成电树,最终导致击穿。

建议加强电缆终端制作单位工艺技术水平,切实提高电缆附件现场制作质量;加强电缆终端制作现场技术监督工作,仔细核查电缆外半导体层及主绝缘过渡平整性等关键技术参数。建议针对同批次在运电缆终端进行排查,采用电缆局放重症监护等装备进行局部放电情况实时监测,发现局放量有增大趋势时,应及时进行更换。**EA**

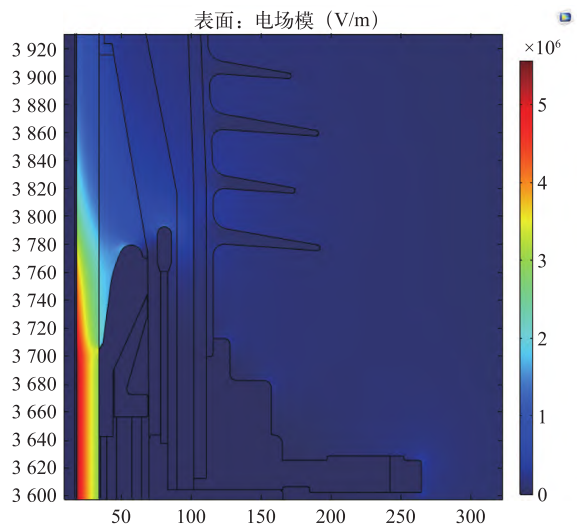
图12 电缆终端电场强度分布图(打磨良好时)

110 kV终端电场强度示意图如图12所示,从仿真结果中可以发现,电场强度最大点位于电缆本体主绝缘中,值为5.2 kV/mm,小于GB/T 11017—2014《交联聚乙烯绝缘电力电缆及其附件》额定电压110kV  $U_m=126$ kV标准规定的交联聚乙烯击穿场强22 kV/mm。应力锥绝缘中电场最大值为2.4 kV/mm,小于长缆附件提供的三元乙丙材料的击穿场强32 kV/mm。

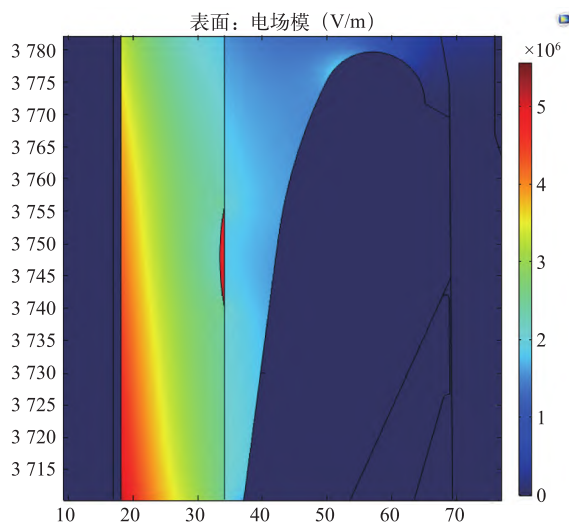
图13 电缆终端电场强度分布图(打磨不良时)

此时,电缆终端应力锥与电缆本体主绝缘贴合不良,会在电缆本体主绝缘与应力锥绝缘交界面存在微小气隙。此时电场强度如图13所示,在气隙处电场强度最大,为5.3 kV/mm,大于空气击穿场强

会导致局部放电出现。
