# 基于多元技术手段分析失效瓷支柱绝缘子

通过分析某供电公司某变220 kV变电站一起瓷支柱绝缘子歪斜事故，开展宏观分析、安装受力分析、有限元应力分析及超声波检测分析等多元技术手段分析，发现该站某瓷支柱绝缘子存在绝缘子本身质量缺陷。针对该问题，提出了强化瓷质绝缘子检测培训、加强监督管理与巡查等相应的预防对策。

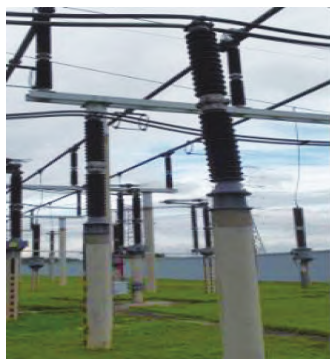
2019年07月20日下午，某供电公司2#主变压器220 kV侧24A3与24A7之间B相瓷支柱绝缘子向24A3侧歪斜，如图1所示。经现场技术人员对该瓷支柱绝缘子进行检查，确认为下节瓷绝缘子根部与法兰交界处断裂，断裂面位于瓷体与下部法兰盘上表面的连接处，连接处的水泥胶装发生脱落，断面贯穿整个瓷体截面，如图2所示。已知该瓷支柱绝缘子型号为ZSW-220/10 K-3，系湖南某设备厂2013年生产，并于2015年在该变电站投运。据悉，该供电公司2#主变压器220 kV侧断裂瓷支柱绝缘子是由上部金属法兰盘、中部瓷体和下部金属法兰盘组成。为查找其断裂原因，技术人员对现场情况进行全面勘查，同时对该瓷支柱绝缘子进行失效分析。

图1 歪斜的瓷支柱绝缘子

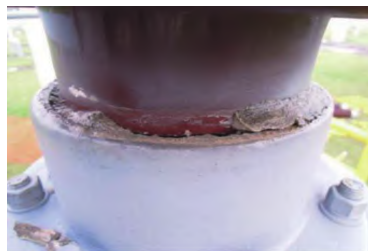
图2 瓷支柱绝缘子断裂处

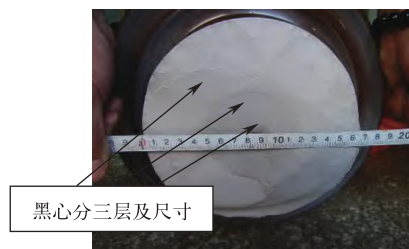
断裂瓷支柱绝缘子断口的宏观形貌如图3所示。断裂截面呈银灰色，越接近中心颜色越深，为黑芯的典型特征。断口芯部分为三层，尺寸为 $\phi 168$  mm、 $\phi 73$  mm及 $\phi 18$  mm，其中心明显存在长约10 mm的条状裂纹。

图3 断裂瓷支柱绝缘子断口形貌

1) 断口分析表明,断裂瓷支柱绝缘子的原料黏土化学成分不稳定,黏土中含较多有机质和碳素(与煤系的沉积型黏土有关),烧结过程中,未能将有机质和碳素完全分解和氧化掉,保留在坯体内的碳素在还原期无法完全燃烧,从而形成黑芯,造成瓷支柱绝缘子的质量存在严重缺陷,这是导致断裂的主要原因。

- 1) 立即核查该供电公司某变同类型、同厂家的瓷支柱绝缘子数量。
- 2) 运行中加强对瓷支柱绝缘子的巡查工作。
- 3) 尽可能提前安排对湖南某设备厂生产的所有瓷支柱绝缘子进行超声波探伤。
- 4) 加强对瓷支柱绝缘子的入网检测工作。
- 5) 加强瓷支柱绝缘子的监督管理工作及强化瓷质绝缘子检测人员的培训工作。EA

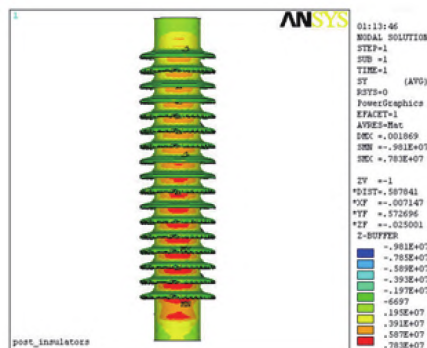
内容。通过对绝缘子的拉应力和剪应力进行有限元分析计算结果如图6所示。从拉应力集中部位(图中红色区域)刚好在隔离开关支柱瓷绝缘子下瓷体下法兰附近;剪应力分布图中,最大剪应力分布在整个圆周上,分析计算结果进一步说明了本次瓷支柱绝缘子断裂部位发生在下法兰面约20 mm区域的原因。

图6 瓷支柱绝缘子下节拉应力分布

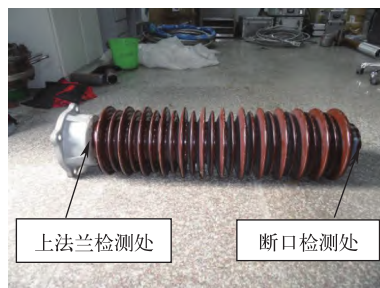
依据该省电力公司发布的《瓷支柱绝缘子超声波检验技术导则》,对该断裂瓷支柱绝缘子进行超声波检测,检测选取断口处和上法兰两处进行探伤,如图7所示。经探伤发现,断口处缺陷:波幅DAC+8 dB,深约44 mm(距表面),长整圈;上法兰处缺陷:波幅DAC+9 dB,深约46 mm(距表面),长整圈。以上两处缺陷依据导则均判为不合格,如图8、图9所示。

图7 超声波检测位置图示

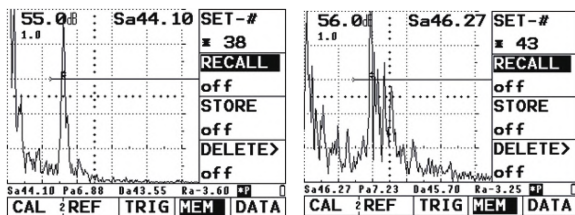
图8 断口处缺陷反射波形图

图9 上法兰处缺陷反射波形图

3) 超声波检测分析表明,该断裂瓷支柱绝缘子整个芯部存在直径约76 mm的黑芯,与端口宏观检查结果一致。另外,从超声波反射波形可知,芯部材料晶粒粗大,与宏观检查黑芯呈絮状结果也一致。以上结果进一步说明黑芯的存在造成瓷支柱绝缘子的强度严重下降,且芯部存在极大的内应力,因而芯部出现裂纹。
